■ Approbation d'un accord avant dire droit relatif aux travaux de réparation des désordres d'étanchéités identifiés par expertise judiciaire.

La Communauté urbaine MPM, aujourd'hui Métropole AMP, a lancé le projet de prolongement de la ligne 2 du métro de Marseille de Bougainville vers le boulevard capitaine Gèze et la création d'un pôle d'échanges multimodal (PEM) à proximité.

Propositions de réparations suite à la procédure d'expertise sur les venues d'eau

PROLONGEMENT DE LA LIGNE 2 DU METRO DE BOUGAINVILLE VERS CAPITAINÉ GEZE – CREATION D'UN POLE D'ECHANGES

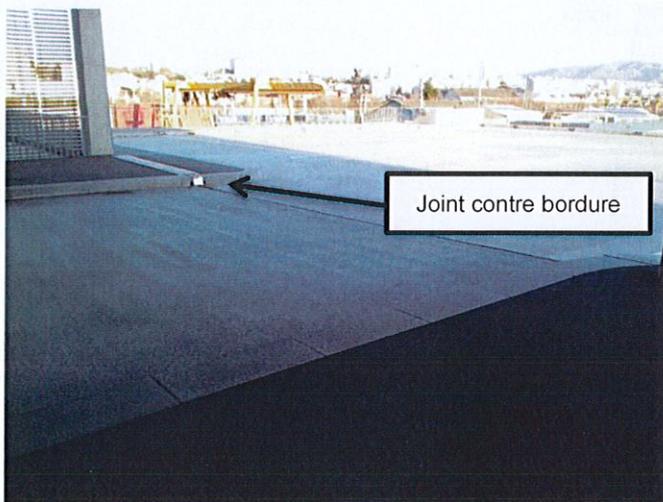
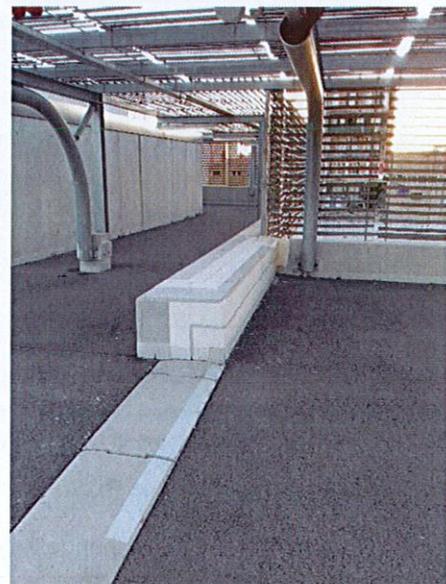
- Joints Water stop déchirés lors des investigations
- Fuites d'eau par les joints
- Stagnation d'eau dans les caniveaux
- Etat des joints : mauvais

Réalisation d'une étanchéité et d'un calfeutrement de joint d'étanchéité au droit du JD répondant au calfeutrement de joint selon Normes NRP10-203 et P84 série 200-1

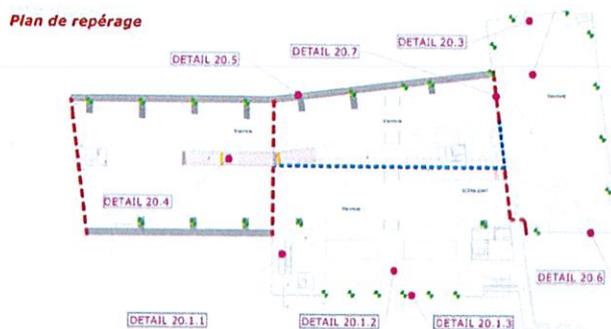
Joints à traiter N20 : en pointillés rose et bleu, sauf le joint avec les rampes qui fait l'objet d'un autre désordre.

3.2.4.2. REMPLACEMENT DES JOINTS DE CHAUSSEE EXISTANTS

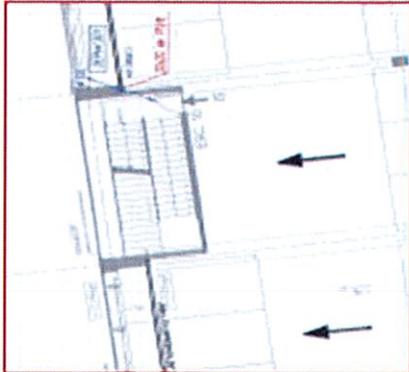
| <p>Des fuites d'eau par des gaines techniques incorporées dans le plancher</p> | <p>Présence d'un flash d'eau au-dessus du plancher</p> |

- Création d'un caniveau à grille étanche à 2 pentes entre les 2 trottoirs courbes – Le caniveau ne doit pas dépasser l'épaisseur du revêtement (enrobé ou percolé)
- les cunettes le long des trottoirs sont à refermer par une résine résistante à l'eau et aux agents extérieurs

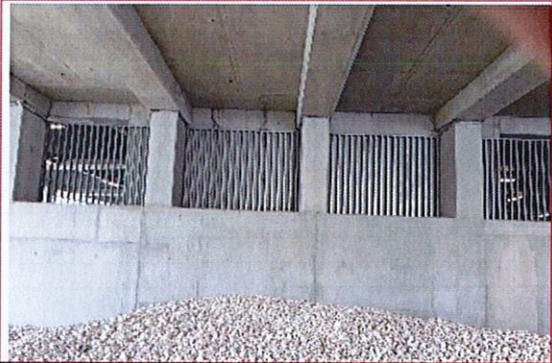
| <p>En façade, les dégâts ne sont pas visible – Le mur est double, ce qui crée un JD, donc espace pour laisser les eaux de pluie qui viennent du niveau 20 se mettre entre les 2 murs</p> | |

Prévoir également une couverture métallique au niveau des appuis de baie sur toute la longueur des baies

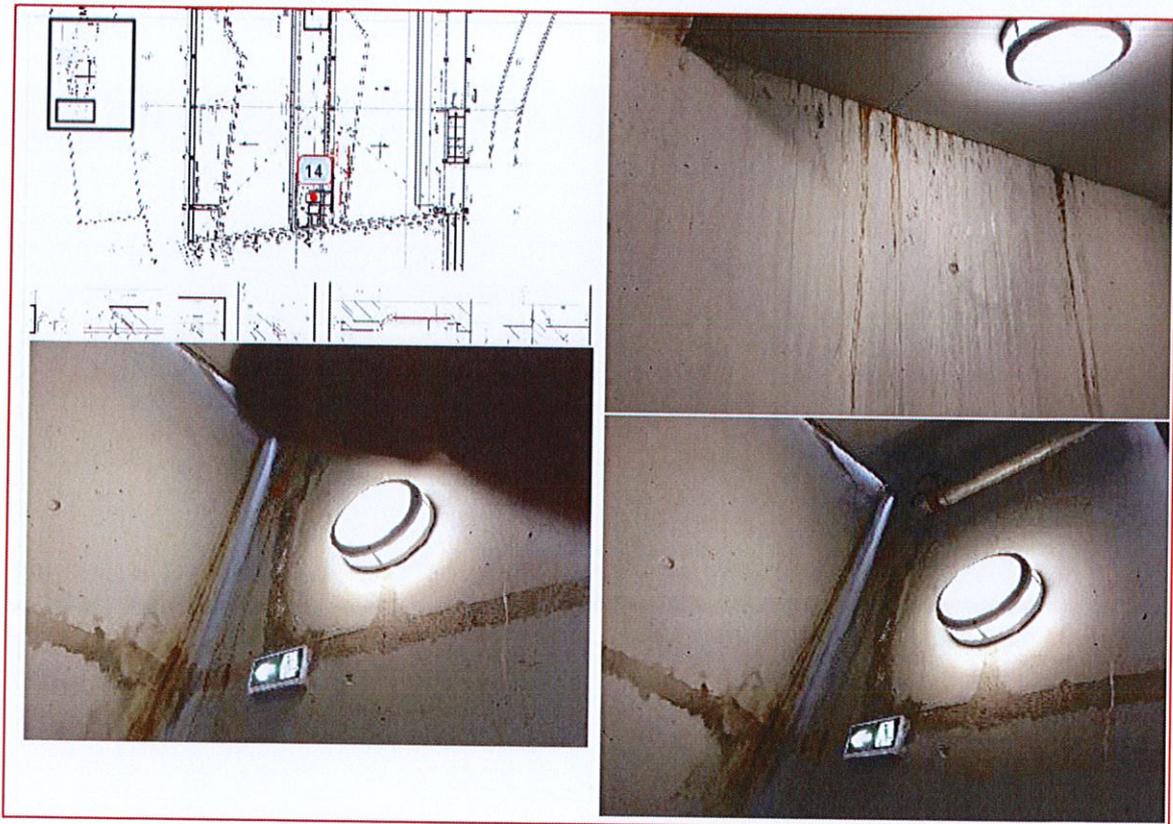
Repérage

LE DESORDRE 5 EST DONC LIE AU DESORDRE 6 – VOIR LES TRAVAUX DU DESORDRE 6 CI – DESSOUS

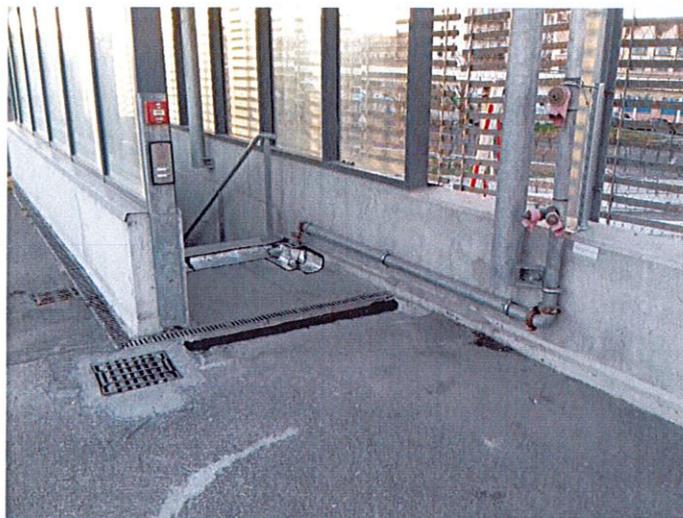
- Type d'étanchéité : Etanchéité de type Sopralène + Enrobé
- Relevé étanchéité au droit de la pénétration : seuil métallique < 1cm
- Flash d'eau sur la zone A qui s'accumule devant l'escalier et pénètre dans la cage Escalier (ESC3) par passage par-dessus le seuil pour couler sur l'escalier jusqu'au palier du Niveau 20

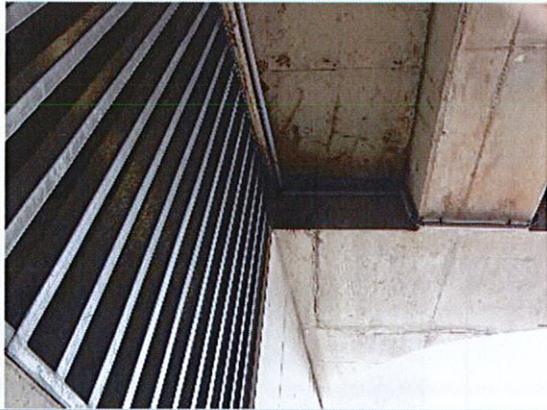
| Dessous de la rampe | |

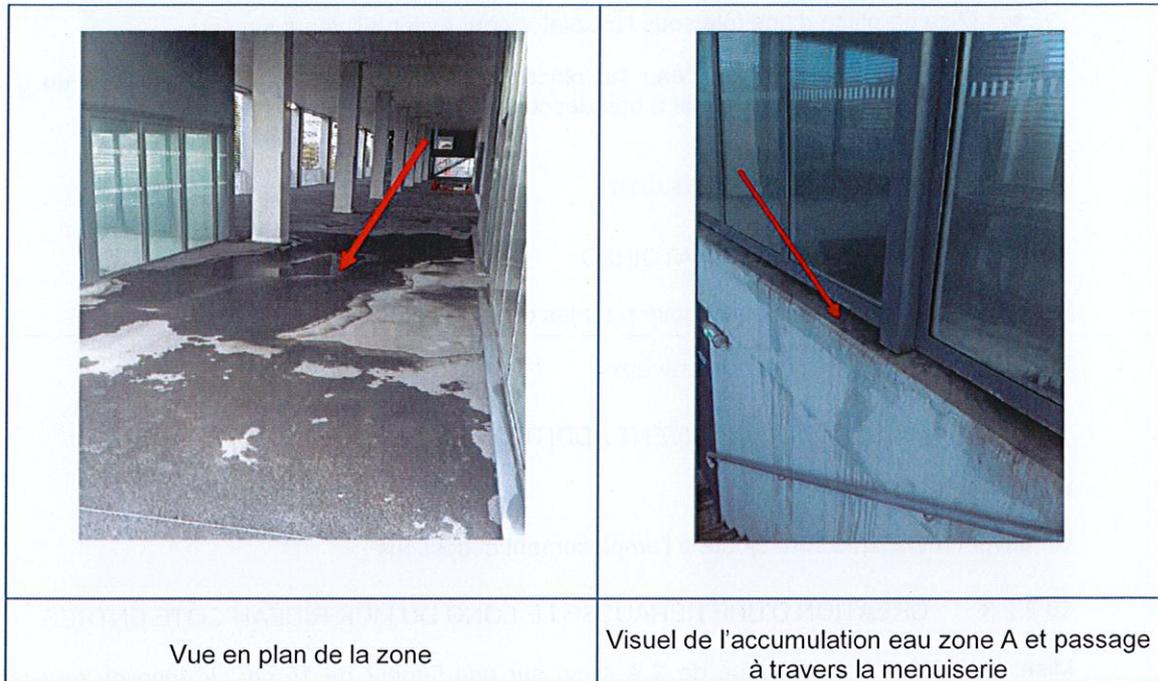
- Type d'étanchéité : Etanchéité de type Sopralène + Enrobé percolé
- Flash d'eau sur la zone A qui s'accumule au droit des menuiseries et pénètre dans la cage Escalier par passage par-dessous sous la menuiserie pour ruisseler dans la cage d'escalier jusqu'au palier du Niveau 14 sujet du désordre
- L'accumulation initiale d'eau provient d'un espace exposé à tout vent entraînant des chutes droites sur zone couverte.

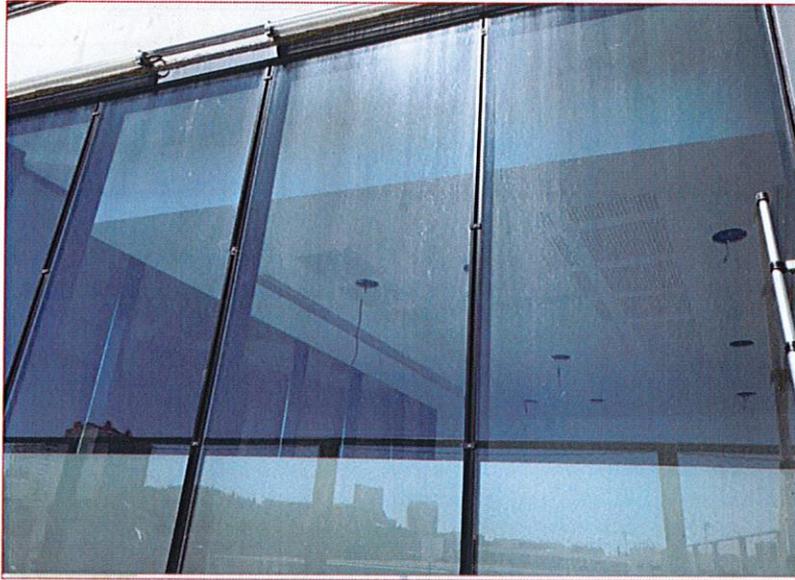
10.2.2.4. REPRISE DES JOINTS DU MUR RIDEAU SUR SA TOTALITE

Les joints actuels, du mur en vitres orienté sud, ne sont pas étanches – Un remplacement de ceux-ci est obligatoire afin d'éviter les infiltrations des eaux de pluie projetées sur le mur la façade lors des forts vents.

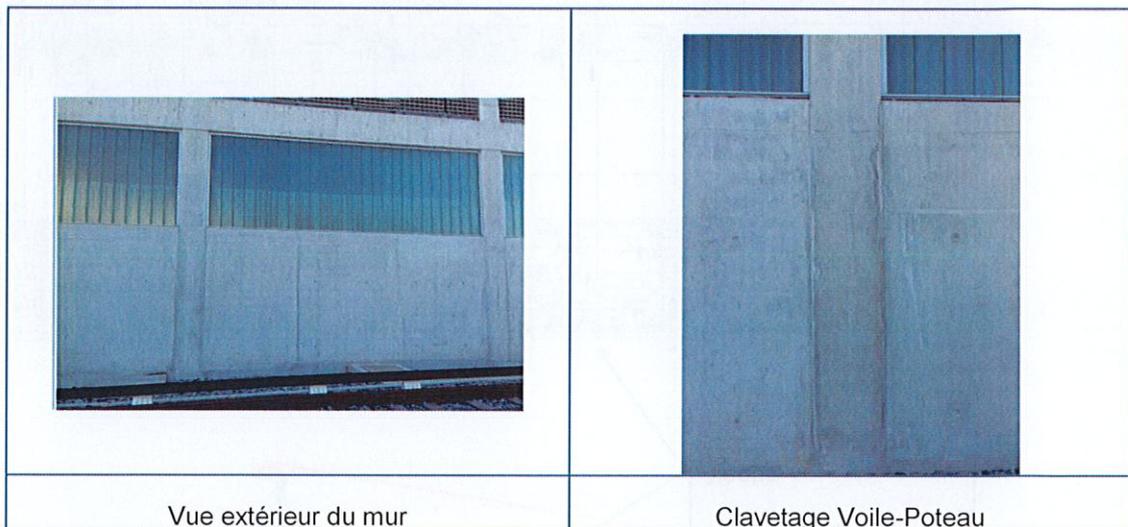
- Support : Mur béton sans protection rapporté
- Type d'étanchéité / imperméabilisation : Pas de produit rapporté
- Présence de fissures de retrait généralisées

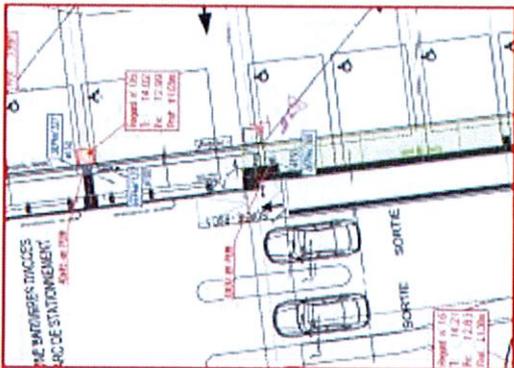
| <p>Repérage au +14</p> | <p>Poutre fissurée avec des ruissellements d'eau entre dalle et poutre</p> |

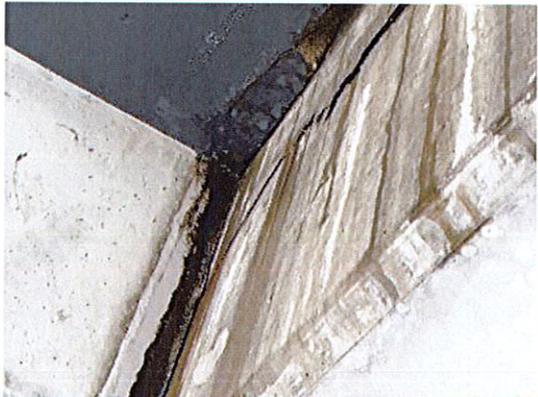
- Appui de la dalle sur la poutre : mauvaise mise en œuvre
- Fissures dans poutre :

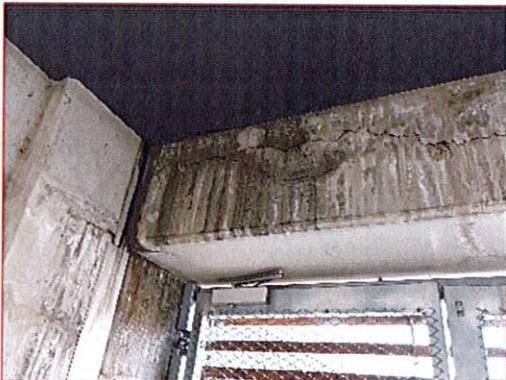
| <p>Vue de face de la poutre impactée</p> | <p>Repérage au + 17</p> |

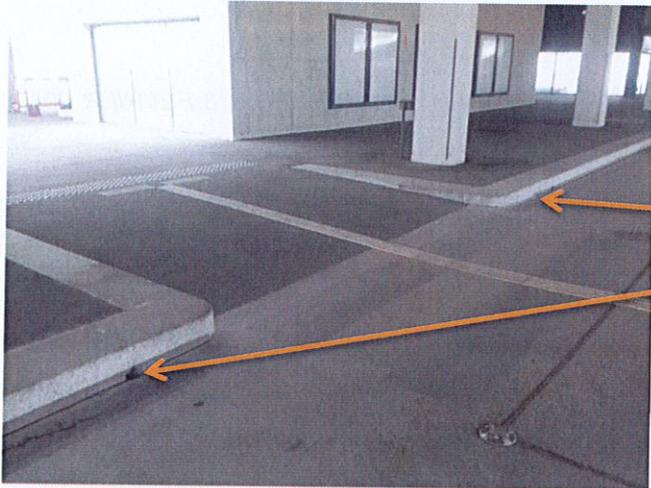
Vue du niveau supérieur (source supposée des infiltrations)

L'EP doit être reprise
Nettoyage et agrandissement des EP
à prévoir

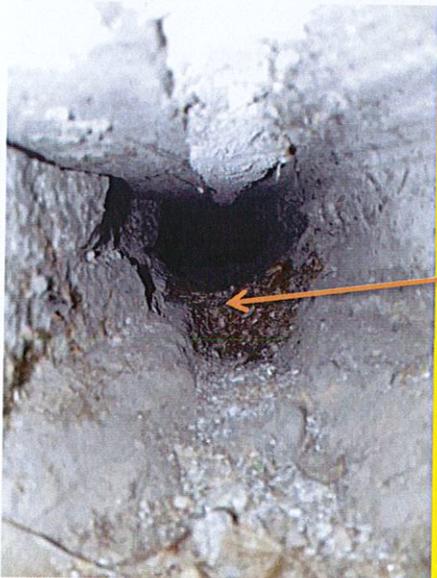
Vue intérieure des avaloirs (non étanches)

Après curage de l'EP, une étanchéité de
celle-ci est à prévoir – Une grille est
également nécessaire

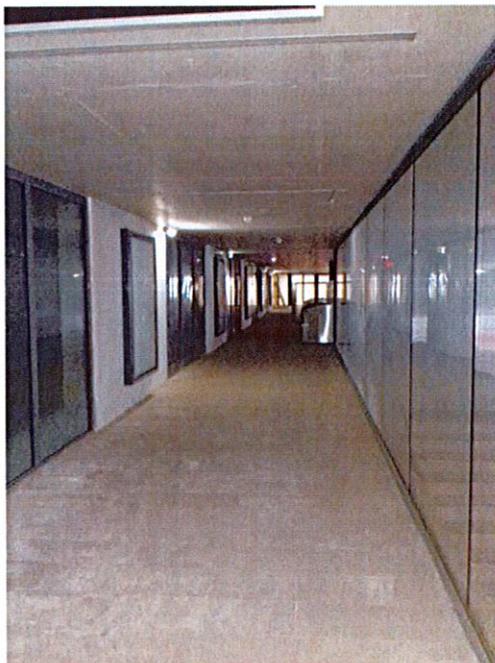
Zone présentant des infiltrations au plafond

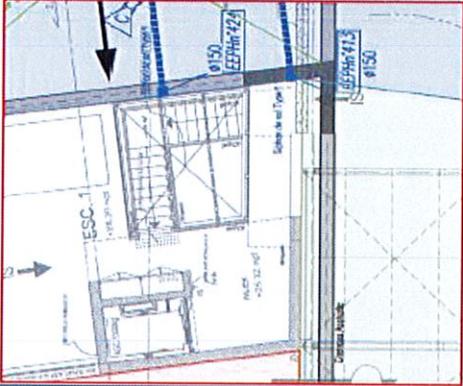
| Repérage au +25 | Cunette le long de l'acrotère support châssis vitré |

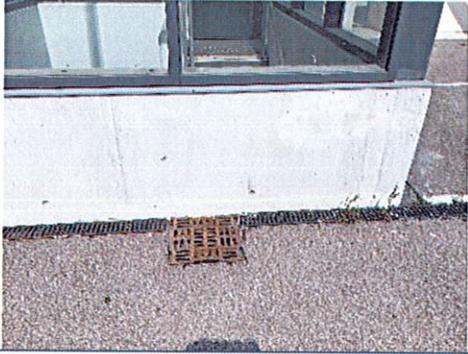
| Avaloir à l'arrière de la cage | Repérage au + 17 |

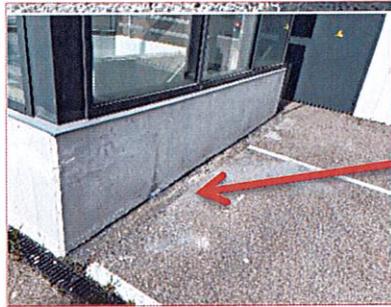
Cunette inutile - A refermer proprement

- Reprendre l'ensemble de l'étanchéité de ces caniveaux
- Pour mieux évacuer les eaux stagnantes dans les caniveaux, un percement de 60 à 80 mm est à prévoir au droit du caniveau le plus proche du voile du niveau 20. Les eaux passant par ce percement seront acheminées dans un tube en PVC en sous-face de la dalle du niveau 25 et qui descendra le long du poteau carré suite juste à côté du trottoir. – L'eau est évacuée vers l'avaloir situé en face du poteau

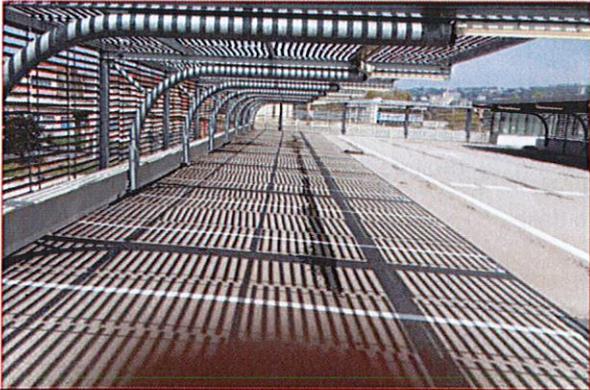
| Humidité entre la jonction (sur poutre) des 2 types de plancher | Cunette d'investigation le long de l'acrotère montre une dégradation de l'étanchéité |

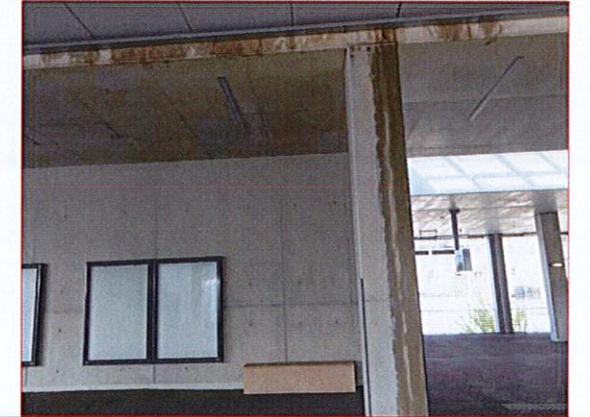
| Infiltration d'eau à la jonction des 2 types de plancher du niveau 25 au droit des poteaux | Et au droit de la des poutres |

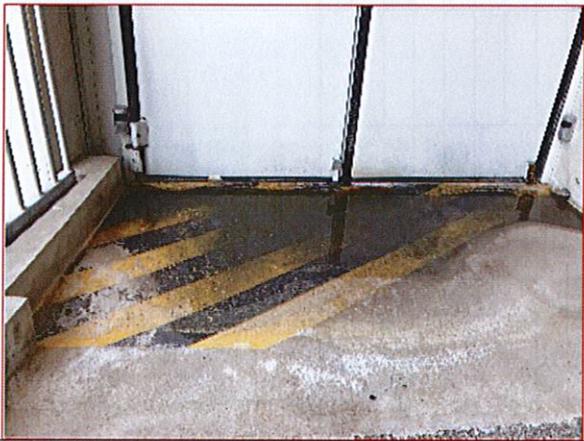
| Stagnation d'eau au droit de la porte | |

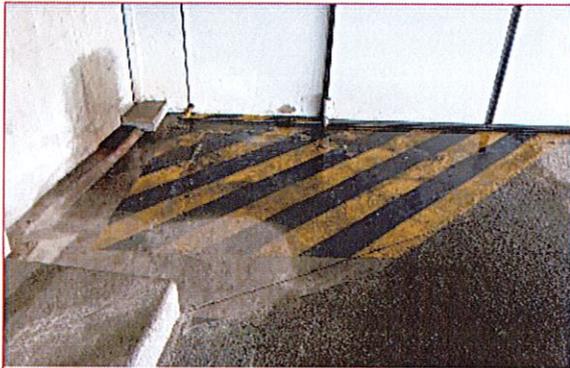
| Présence d'un flache d'eau | Nous avons des traces d'humidité en partie haute |

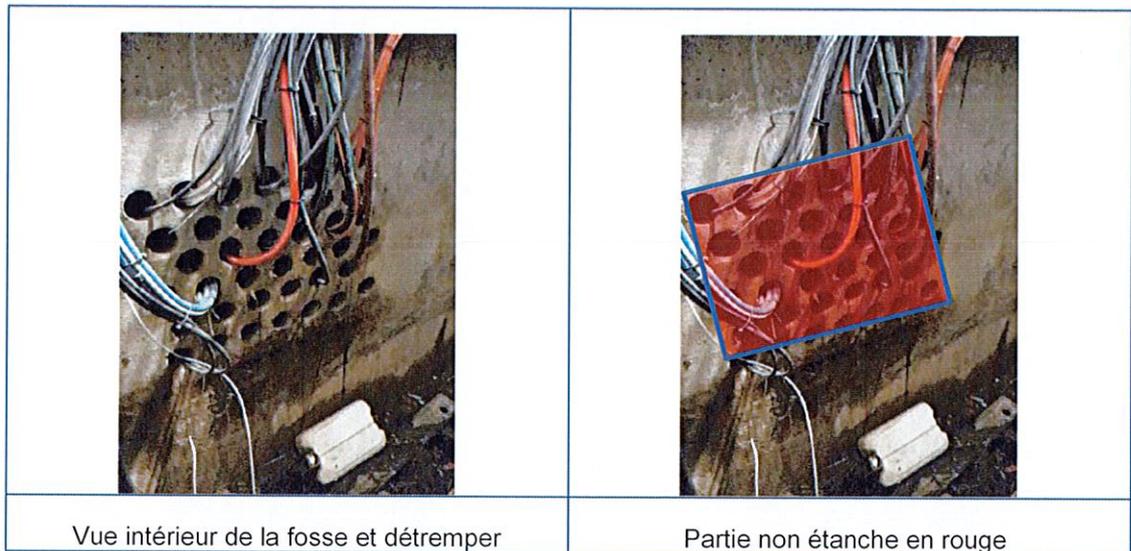
- Support : Mur béton sans protection rapporté
- Type d'étanchéité / imperméabilisation : Pas de produit rapporté à notre connaissance
- Présence d'eau dans la fosse via les fourreaux envisagée par l'expert
- Présence de joint de clavetage et nature de béton non étanche : le parement béton pour l'enrobage de fourreaux a été réalisé après coup et constitue une réservation dans la paroi extérieure (réservation de longrine support)
