## Expertise des arbres situés sur les terrains gérés par le Département des Bouches-du-Rhône

### NOTE DE SYNTHÈSE des observations du 3 août 2021

Willy COUANON – Agence MTDA

## Station 1211

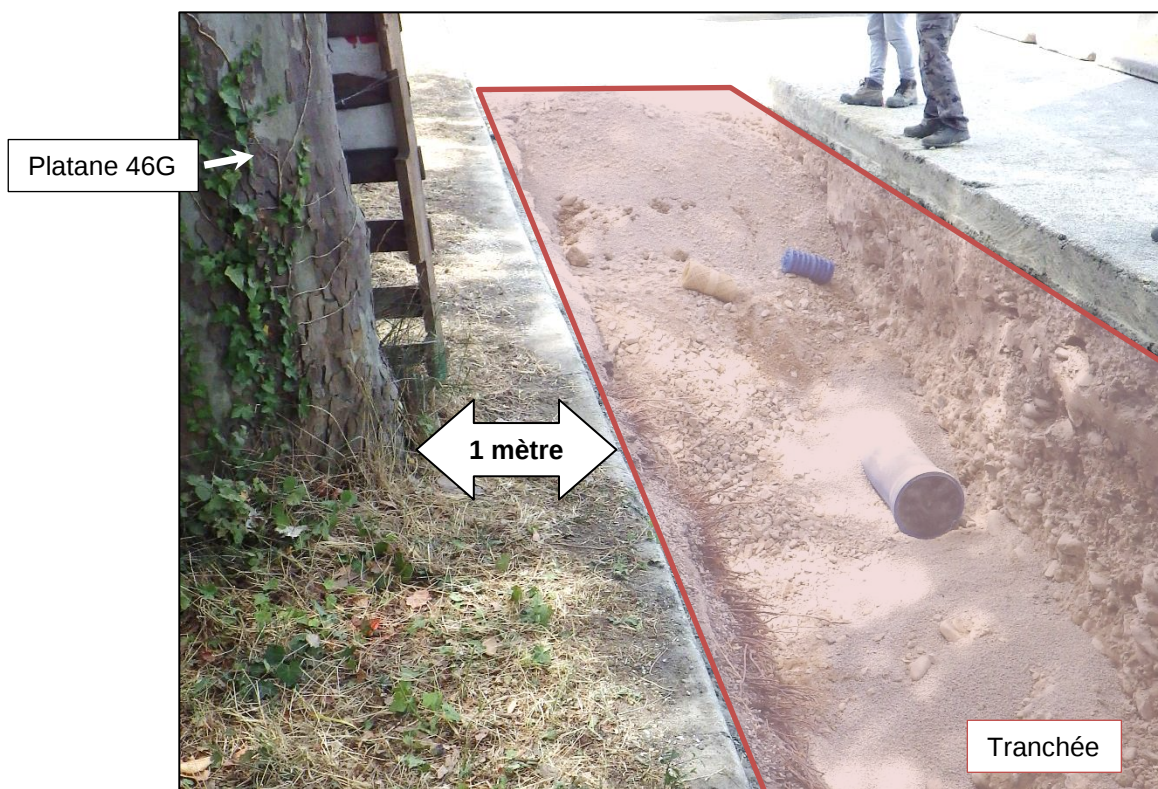
Dans notre cas, la tranchée est à 1 mètre des arbres.

À une telle distance (1 mètre des arbres), cette tranchée creusée entre 2 et 3 mètres de profondeur **constitue une menace pour l'ancrage des arbres.**

C'est pourquoi, pour des raisons de sécurité, la mise en œuvre d'une **réduction de couronne sera nécessaire.**

**Nous recommandons de réduire la hauteur des arbres à 9 m.**
