**DESSERTE SANITAIRE ET D'EAU POTABLE
DES QUARTIERS BEAUSSET, RAPHAELLE ET
BILLARD
COMMUNES DE MARIGNANE ET DE GIGNAC LA
NERTHE**

JANVIER 2022

**AVIS TECHNIQUE
VERSION 1**

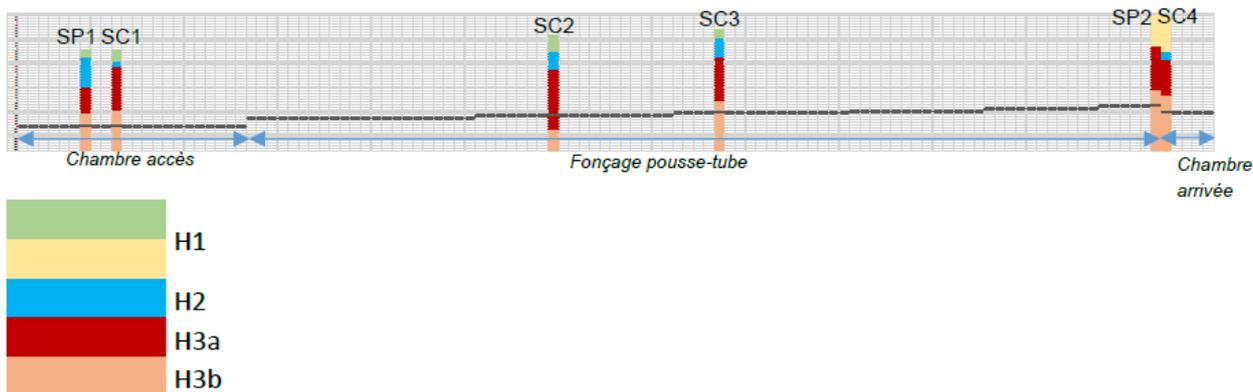
Figure 1 : Modèle géotechnique

La mise en correspondance des altimétries projetées dans le plan EXE et des sondages géotechniques montrent que le tir se situera principalement dans l'horizon marne argileuse et ponctuellement dans l'horizon argile graveleuse.

Ces horizons ne présentent pas d'inadéquation avec la solution de fonçage horizontal, toutefois la présence d'éléments grossiers dans le sous-sol peut entraîner des pertes de cadences et des déviations du train de forage.
