**ISDnD de l'Arbois – Convention de concession  
pour la conception, construction et exploitation  
d'une installation de valorisation électrique de  
Biogaz de Décharge**

**Rapport Annuel 2018**

## **Centrale de Valorisation électrique du Biogaz ARBOIS BIO ENERGIES**

*Installation de Stockage de Déchets non Dangereux de l'Arbois*

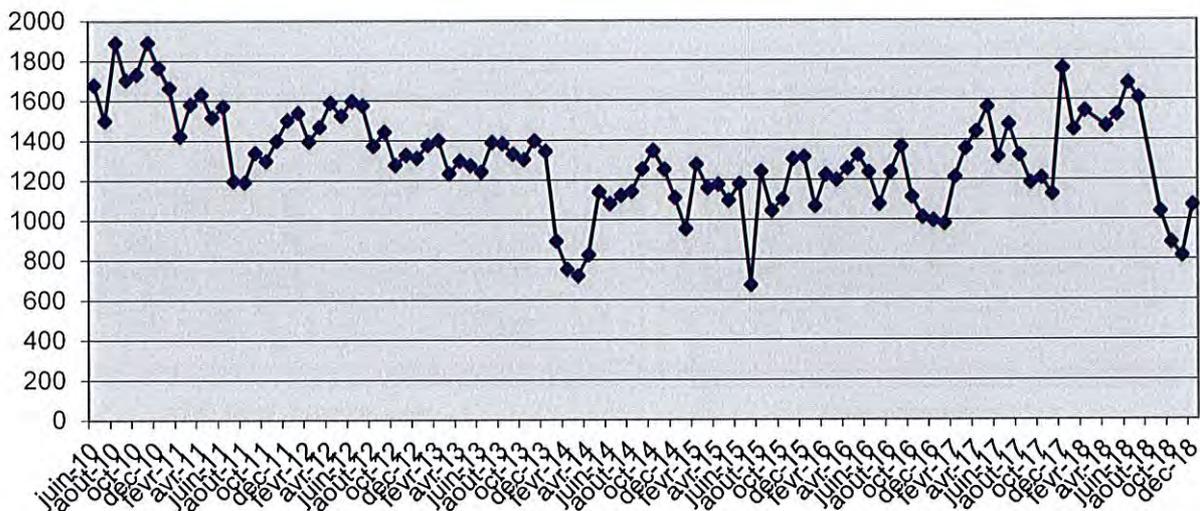
**SUIVI PRODUCTION BIOGAZ ARBOIS (Nm3/h à 50% CH4)**

Cette courbe est extraite des relèves hebdomadaires de SITA BE (« photographies à l'instant T ») tandis que celle du tableau de bord est extraite du compteur de la plateforme (totalisateur). Cette courbe, suivie depuis l'origine de la plateforme, permet d'interpréter la tendance dans la durée. La reprise sensible de la production de biogaz de 2017, s'est confirmée pendant toute la première moitié de 2018 avant de fortement rechuter au mois de septembre. Une reprise de la production est à noter en décembre, reprise confirmée sur le début 2019.

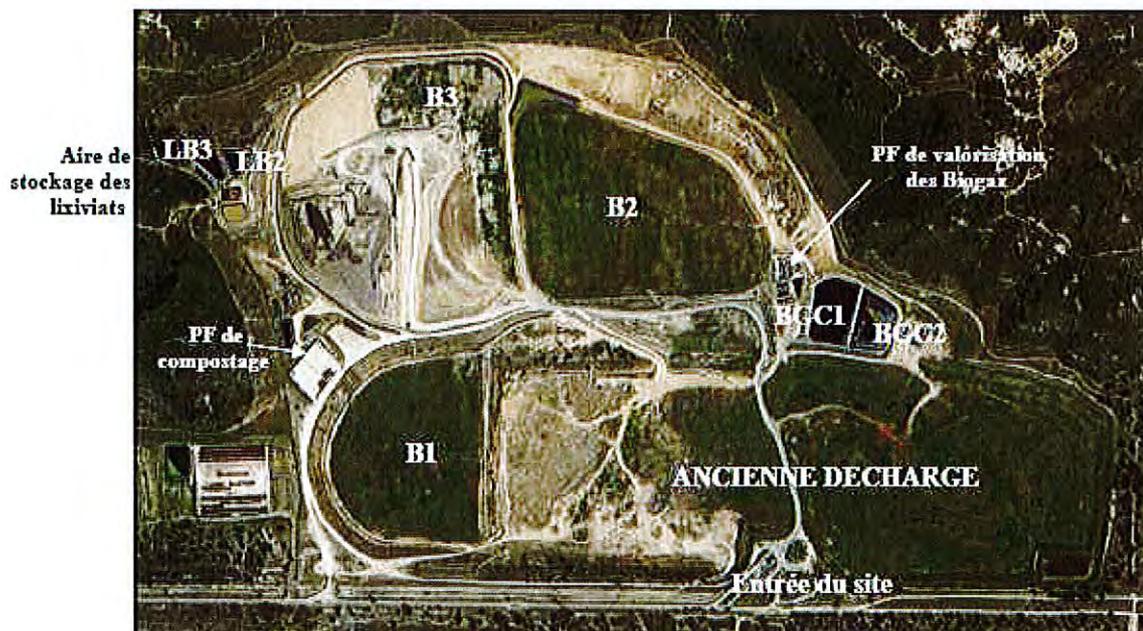
Actuellement le site de stockage est divisé en 4 zones :

- un ancien massif réaménagé dit "ancienne décharge" en partie centrale et Nord côté Est et équipé d'un réseau de captage et de transport des biogaz
- un casier B1 au Sud, fin d'exploitation en 1999, 480 000 t enfouies, réaménagé et enherbé
- un casier B2 à l'Ouest, fin d'exploitation en 2006, 1 000 000 t enfouies, réaménagé y/c les réseaux de captage et transport des biogaz
- un casier B3 en exploitation depuis octobre 2006 au Sud-Ouest en cours de réhausse (tonnage d'environ 2 600 000 t envisagé, fin 2023).

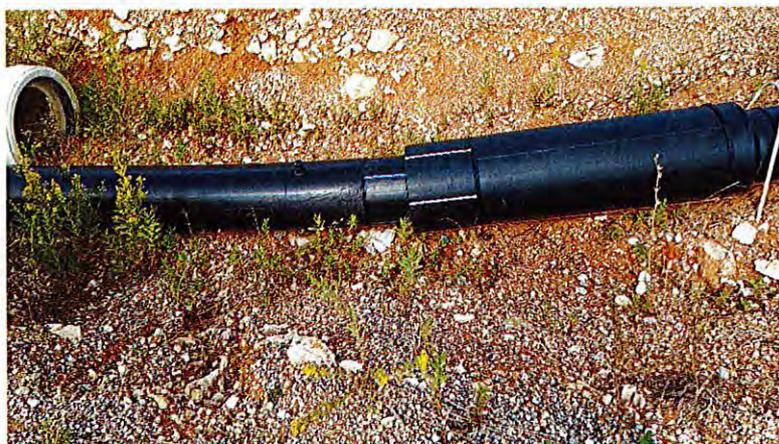
- de nombreux manchons de dilatation ont été mis en place dernièrement mais ceux-ci ne sont pas systématiquement associés à des points fixes (perte de l'effet du manchon si pas de points fixes de part et d'autre du manchon) et certains ne sont pas placés au bon endroit

*Exemple de manchon placé en "courbe" (à proscrire)*

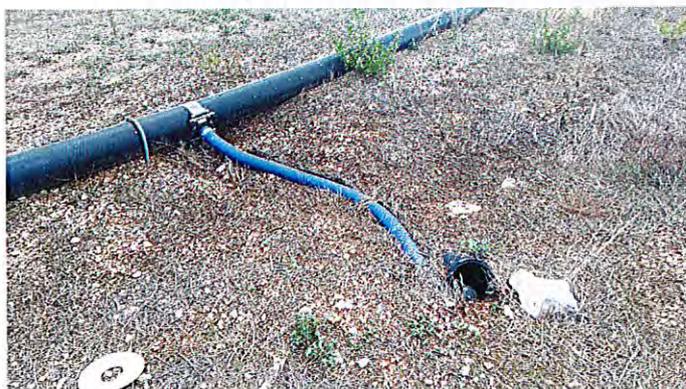
- de nombreuses purges semblent mal dimensionnées ou mal réalisées et ne permettent pas l'évacuation des condensats à l'origine de nombreux flashes impactant le captage. Par exemple quand une purge est réalisée avec un Té inversé, celui-ci doit être du même diamètre que le collecteur, le diamètre est réduit ensuite pour raccordement au pot de purge. De trop nombreuses purges semble être "bricolées". Chaque purge est un point essentiel d'un réseau de captage il convient donc de les réaliser avec soin.

*"bricolage d'un "collier de prise en charge PeHD collé" (impossibilité de capter les condensats) + ouverture du pot de purge à l'air (risque d'entrée d'éléments étrangers pouvant bloquer la purge, risque d'échange avec l'air atmosphérique → odeurs)*

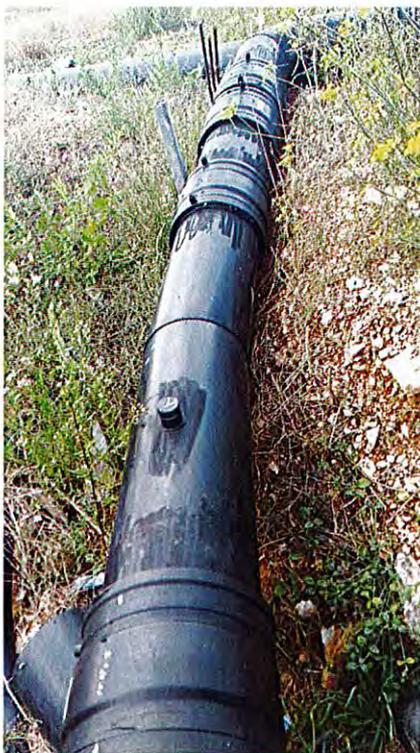
- les éléments PeHD ont été principalement raccordés par l'intermédiaire de manchons électro-soudables. Ce principe simple à mettre en place ne permet pas de garantir la parfaite étanchéité des soudures sur les réseaux, leur multiplication sur certaines zones ne se comprend pas, et cela entraîne également un surcoût inutile.

*Enchaînement de 4 manchons électro-soudables en moins de 10 m*

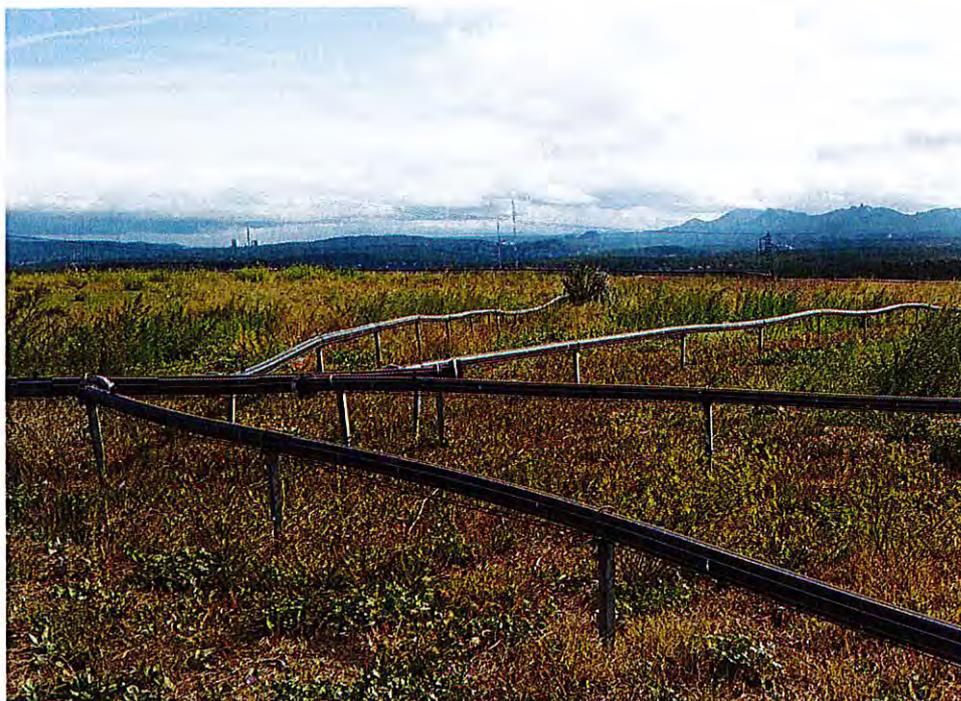
Il conviendra de régler les problèmes de maintenance importants sur le casier B1, même si ce casier n'est pas très productif le manque de captage (conséquence des flashes) ou la présence d'ouverture à l'air de certains puits ne permettent pas une optimisation nécessaire du taux d'oxygène entrant au niveau de la plateforme de valorisation.

*Exemple de flashes*

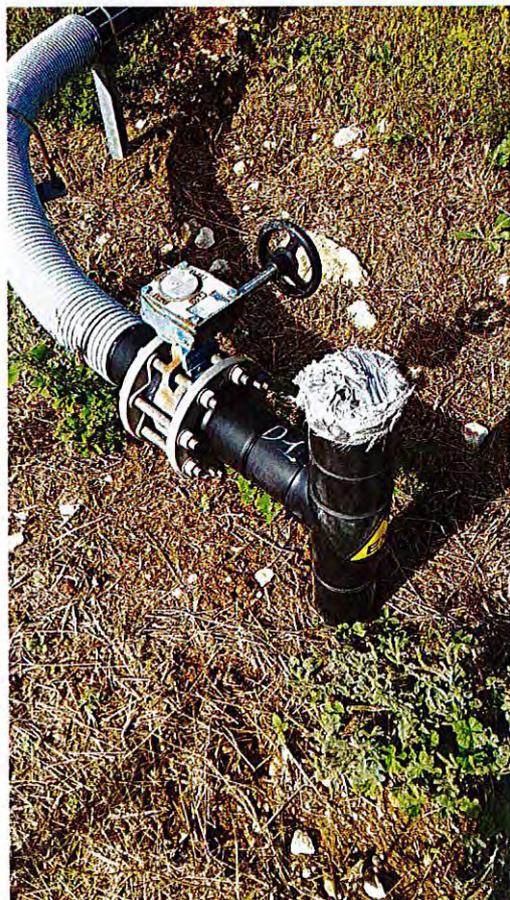
*Exemple d'étanchéité à refaire*

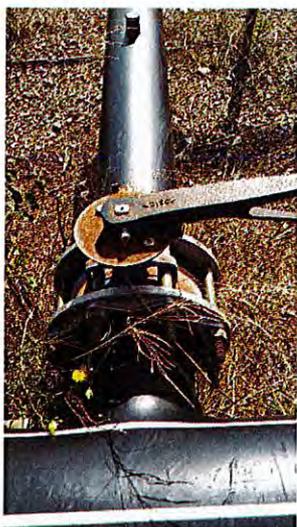
L'état des vannes de sectionnement et de réglage n'est pas satisfaisant pour un réglage précis nécessaire sur ce type de casiers en fin de vie

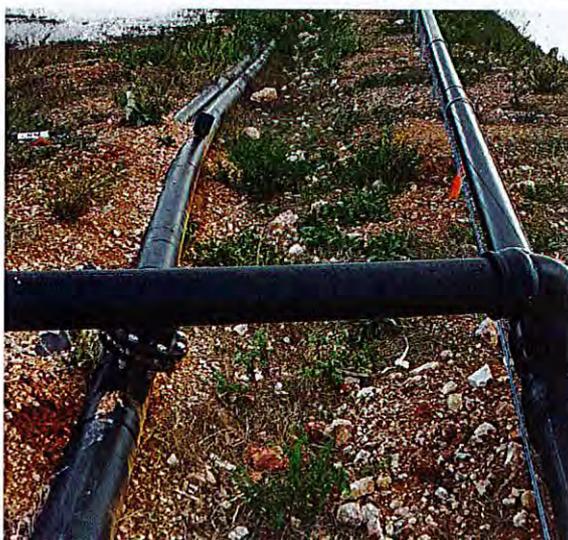
Pour le casier B2, le réseau a été repris dernièrement et semble opérationnel, il convient toutefois de faire un "grand ménage" sur ce casier afin d'enlever les éléments PeHD vannes, capteurs, fourreaux ... qui n'ont plus lieu d'être et qui concourent à une mauvaise compréhension du réseau. Certains équipements pouvant même faciliter les échanges entre le cœur du massif et l'atmosphère.

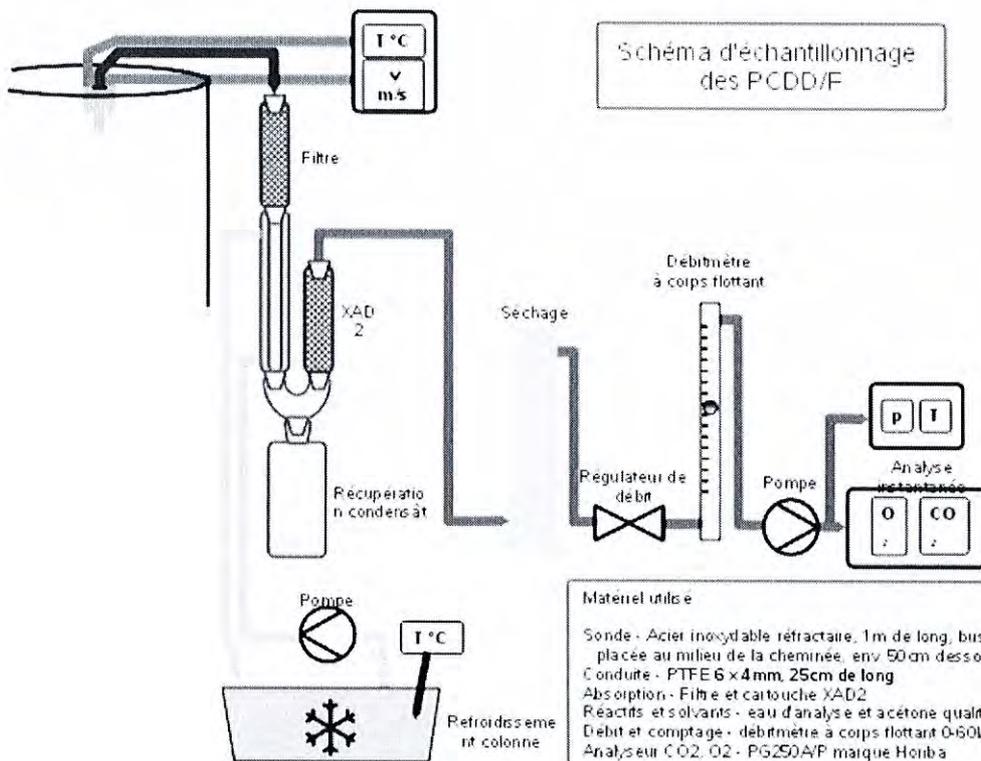
Schéma d'échantillonnage des PCDD/F

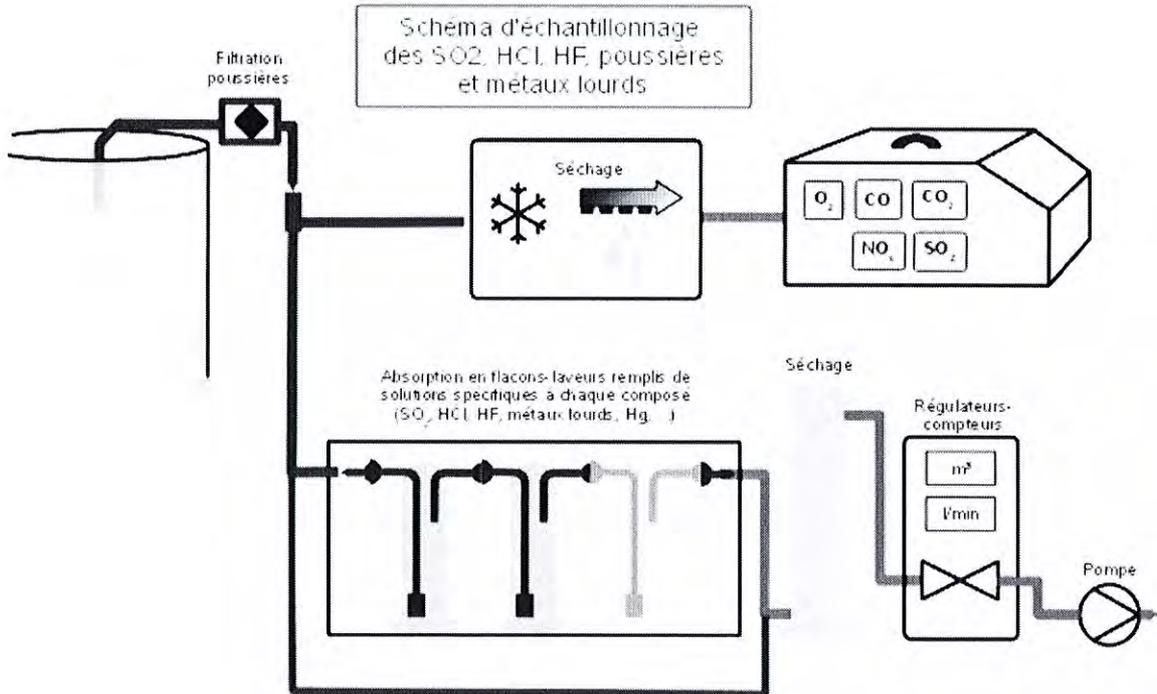
Schéma d'échantillonnage des SO<sub>2</sub>, HCl, HF, poussières et métaux lourds

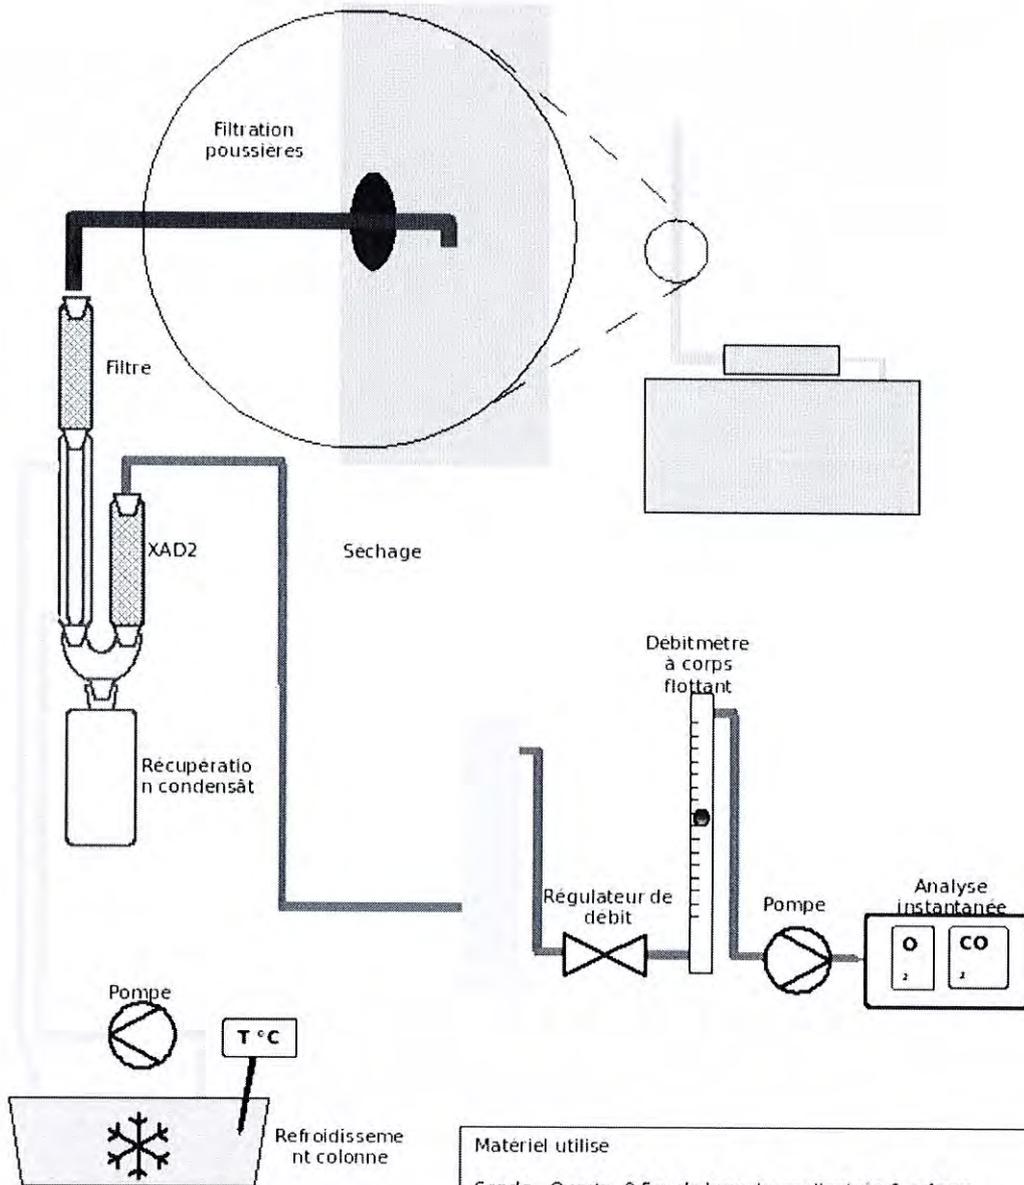
**Schéma  
d'échantillonnage  
des PCDD / F  
de moteurs à biogaz**

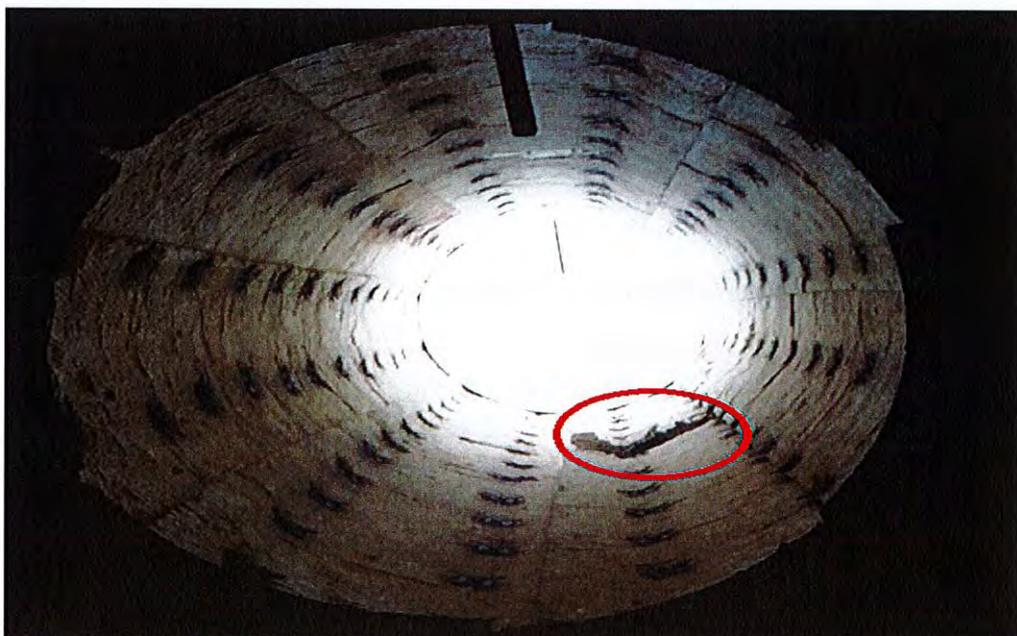
- L'isolant thermique de la cheminée est dégradé, d'ailleurs un point de chauffe est visible sur l'enveloppe extérieure.

c. Actions entreprises.

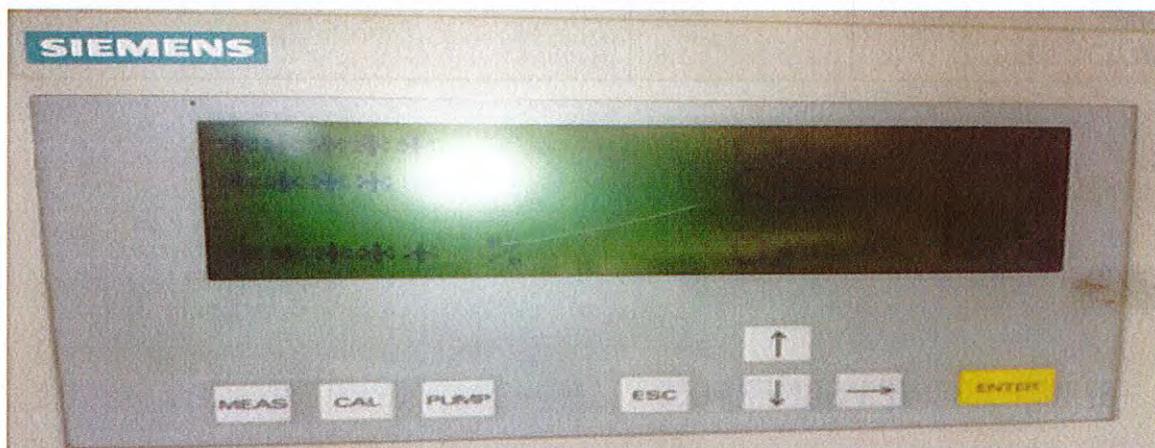
- La pompe de prélèvement ne fonctionne plus, de ce fait, il n'y a pas de mesure correct sur le biogaz.
- Le refroidisseur/dessiccateur de gaz ne fonctionne plus.
- Les mesures d'oxygène, de méthane et de dioxyde de carbone ne fonctionnent plus.

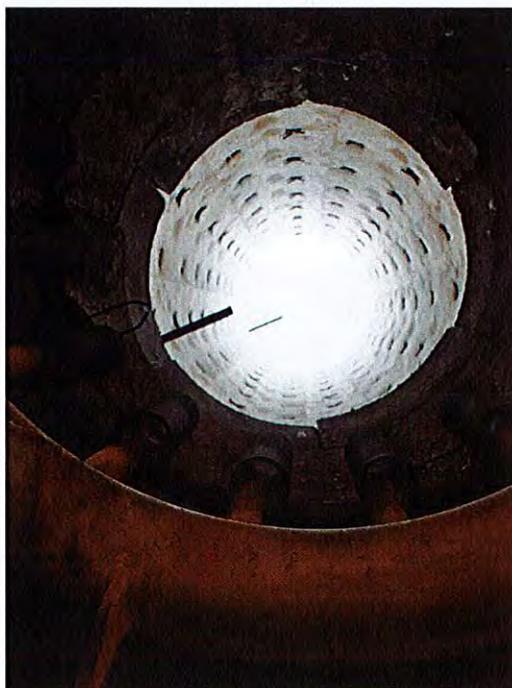
### b. Etat Fut de flamme.

- Le fut intérieur a été remplacé en fin d'année 2018.

- Nettoyage de la cellule de détection de flamme et des électrodes d'allumage.
- Graissage des paliers du surpresseur.
- Vérification de l'état de l'armoire électrique, test des voyants de signalisation
- Forçage en manuel des actionneurs (Volets d'air, surpresseur) pour validation

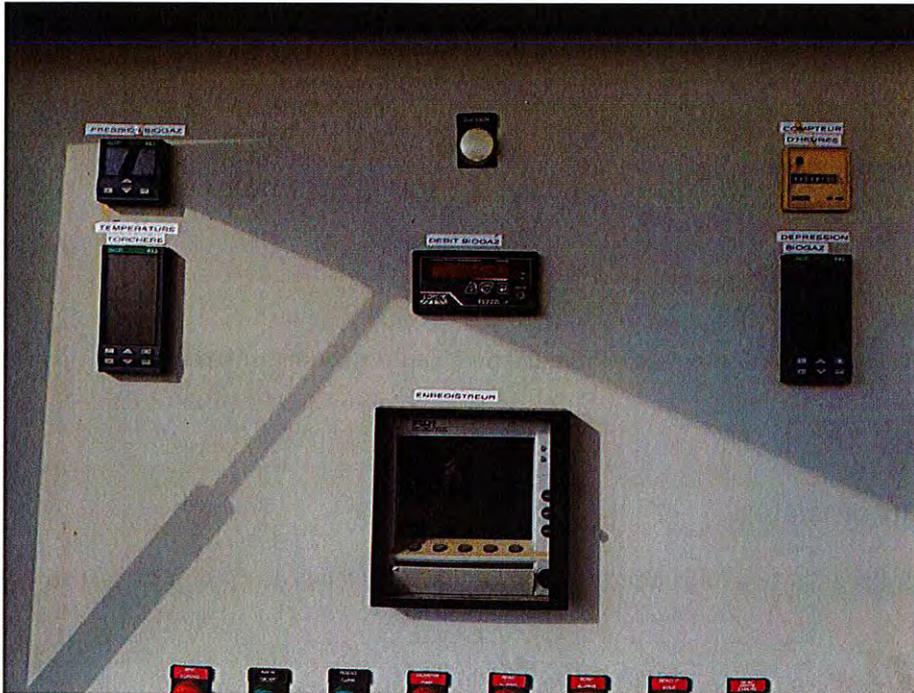
- Régulateur de température HS, à remplacer
- Afficheur totalisateur de débit HS, à remplacer.
- Capteur de dépression HS à remplacer.
- Afficheur de pression HS à remplacer (non vital pour le fonctionnement de l'unité)

d. Actions entreprises.

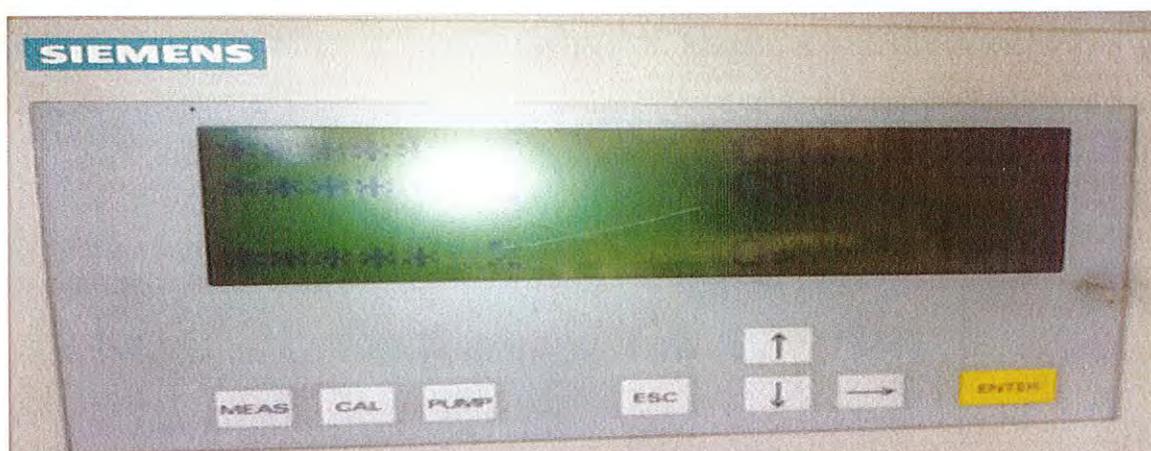
- La pompe de prélèvement ne fonctionne plus, de ce fait, il n'y a pas de mesure correct sur le biogaz.
- Le refroidisseur/dessiccateur de gaz ne fonctionne plus.
- Les mesures d'oxygène, de méthane et de dioxyde de carbone ne fonctionnent plus.

\* Aucune actions de remise en état ne sont proposées concernant la baie d'analyse de la torchère car celle-ci ne fait pas partie du process de fonctionnement de la valorisation.

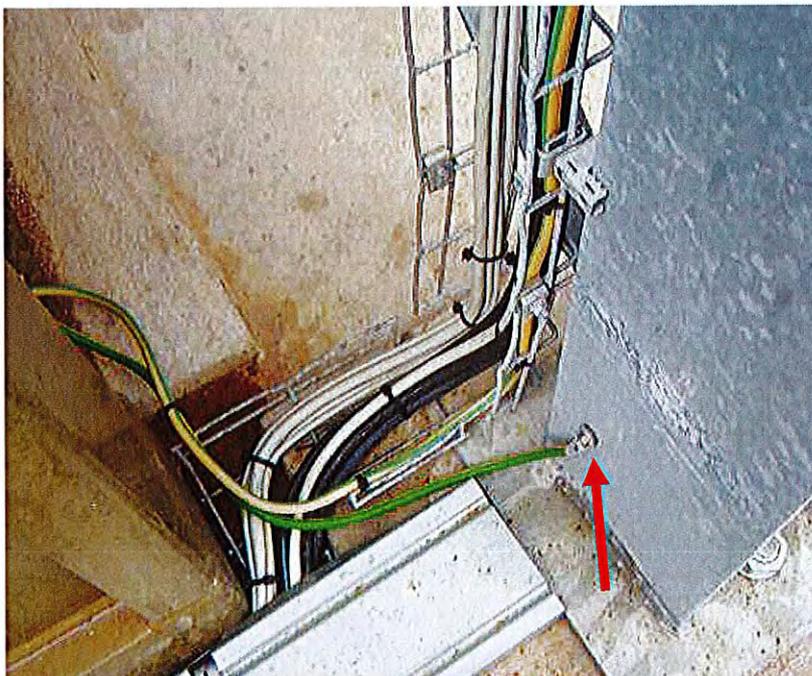
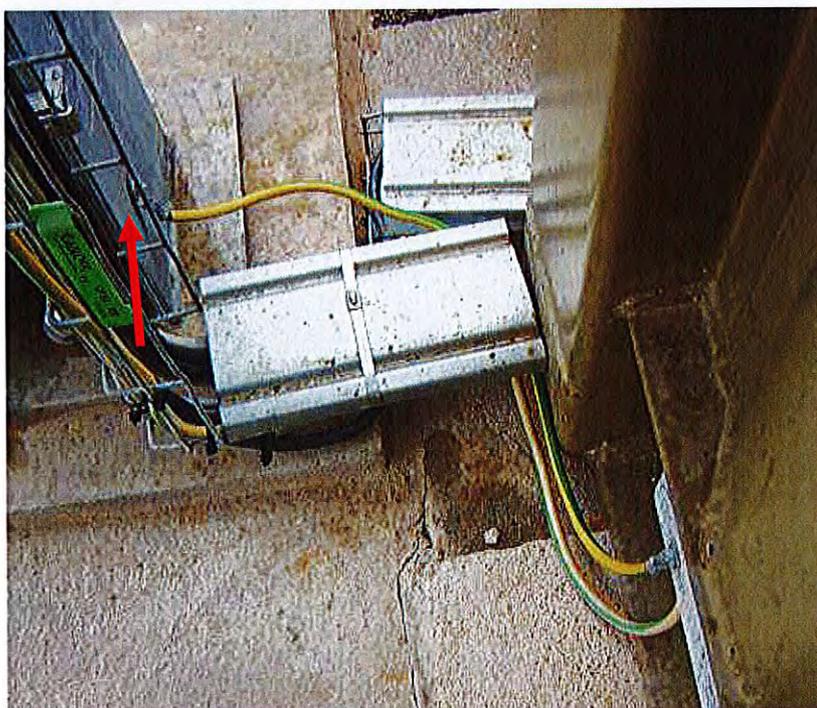
Photos 2 – Mises à la terre des poteaux support des plateformes cheminées.

NB : il n'y a qu'une seule mise à la terre par plateforme.
