Métropole Aix Marseille Provence

Réalisation d'expertise sur la copropriété La Mariélie à Berre l'Etang

**Diagnostic
Mars 2019**

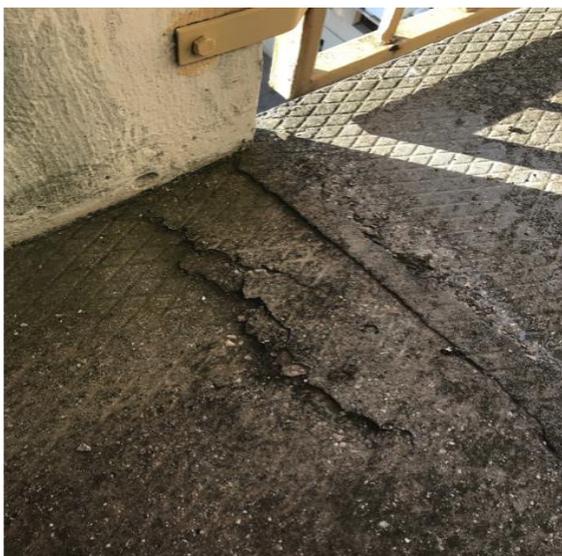
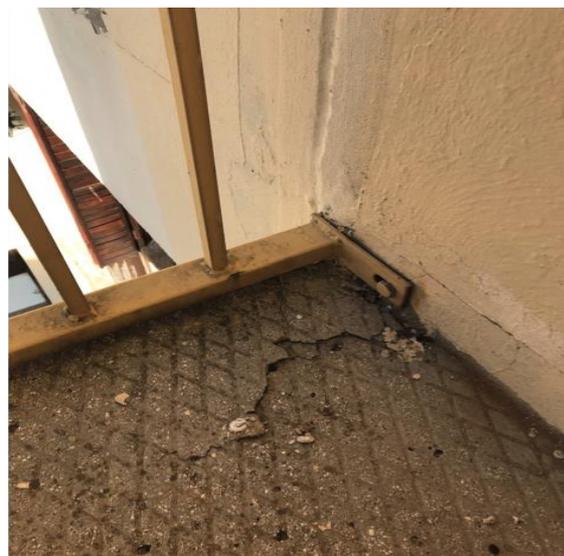
Les dalles des balcons : soulèvement important du béton au niveau des aciers oxydés. Cela à 2 conséquences : la première est un affaiblissement de la résistance du balcon et la seconde et un risque fort d'infiltration d'eau et d'accélération de l'oxydation des aciers.

La priorité est donc d'intervenir sur les éléments fragilisés par la carbonatation :

Pour cela il est indispensable de faire un état des lieux exhaustif de tous ces éléments par bâtiment et par entrée. Ce travail devra être mené par une équipe de maîtrise d'œuvre complète composé d'un Architecte, bureau d'étude structure, bureau de contrôle et coordonnateur SPS. L'objectif technique et de savoir quel et le degré de dégradation afin de décider du type d'intervention :

- > **Niveau 1 : Réhabilitation** avec purge des éléments de béton non adhérents, passivation des aciers, reprise de maçonnerie, mise en peinture des parties verticales et des sous faces de balcons et imperméabilisation des parties horizontale.
- > **Niveau 2 : Restauration** avec suppression des gardes corps et séparatif de balcons maçonnés et mise en place de gardes corps métalliques.

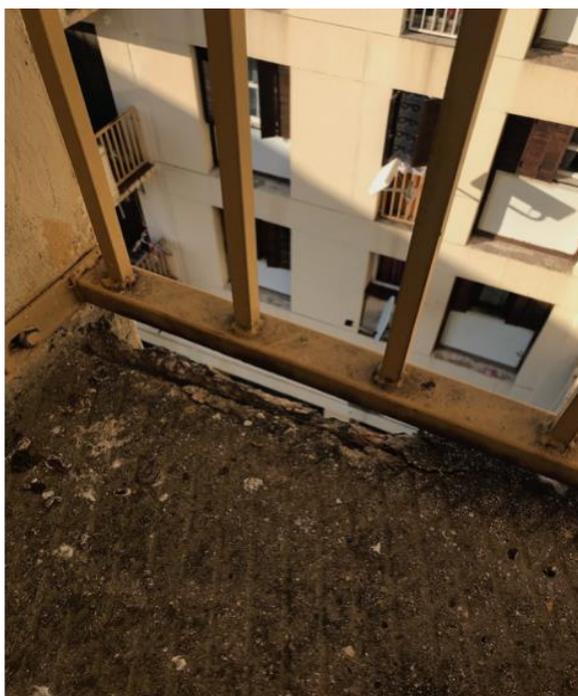
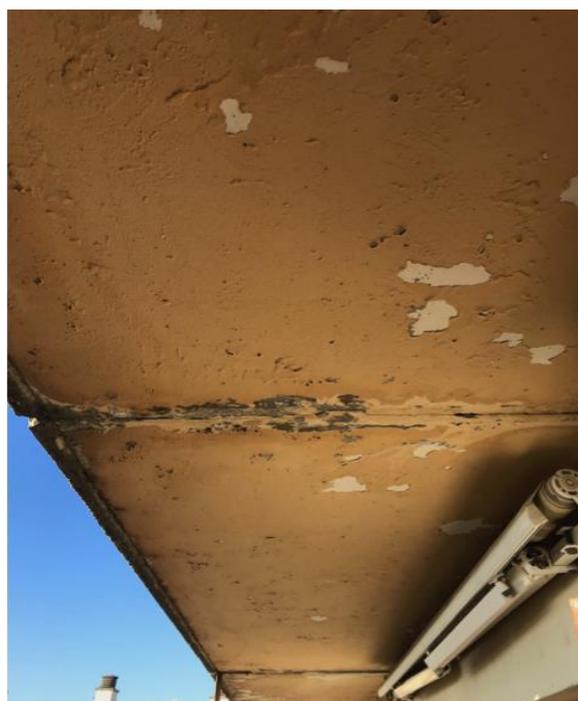
> **Les têtes de balcons, le phénomène est identique avec ici en plus un risque de chute d'ouvrage sur les balcons inférieurs ou les zones de circulation se trouvant en pieds de façades.**

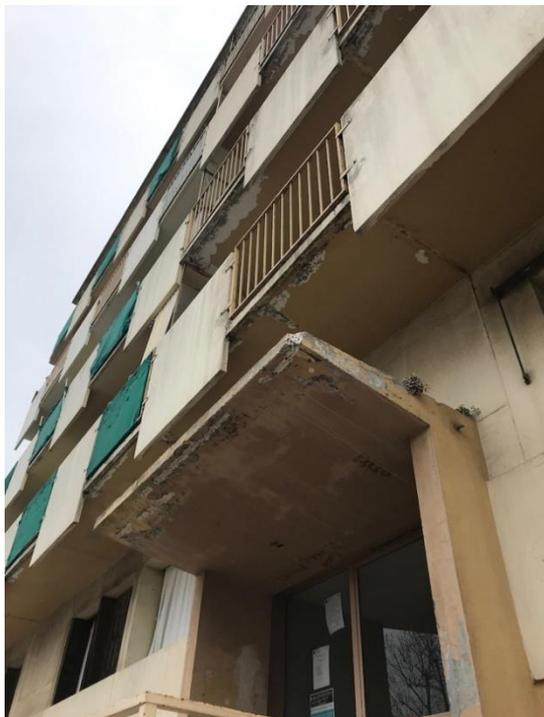
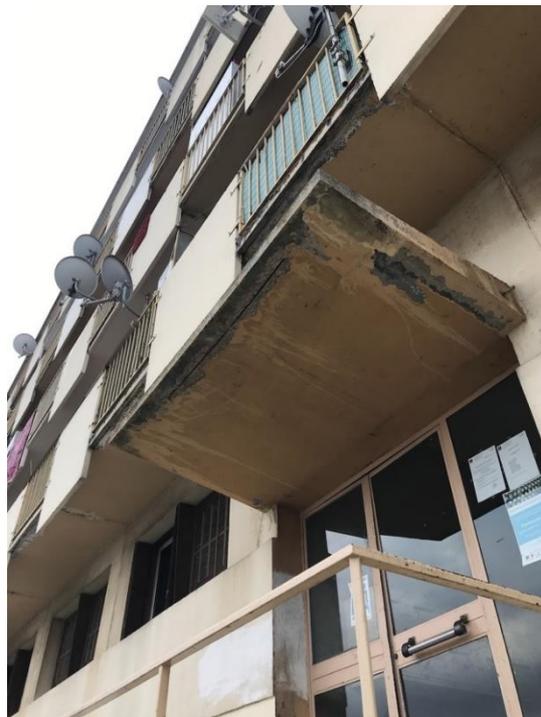
> Les auvents d'entrées, avec un risque plus important lié au passage des personnes.

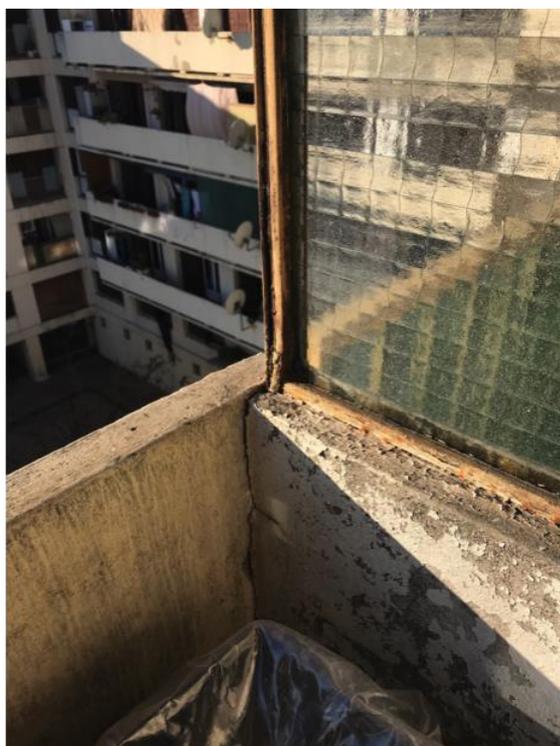
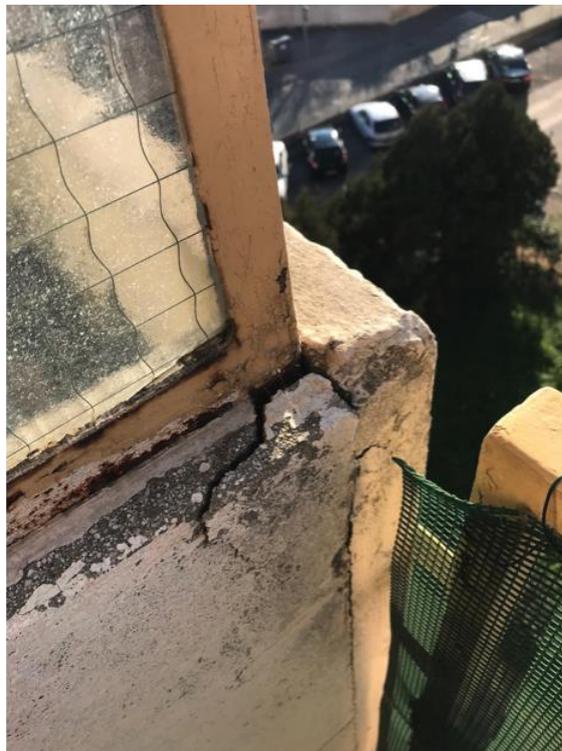
> Les ancrages d'éléments métalliques extérieurs. Ici le phénomène de carbonatation est accentué par les points de fixation qui viennent pénétrer le béton. Le problème est double avec d'abord la fragilisation du support béton et le risque de chute de l'élément métallique.

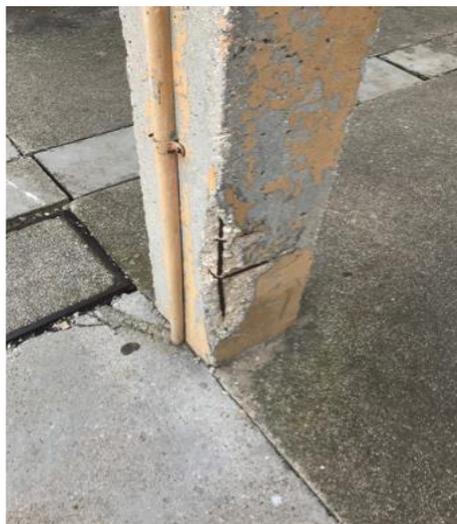
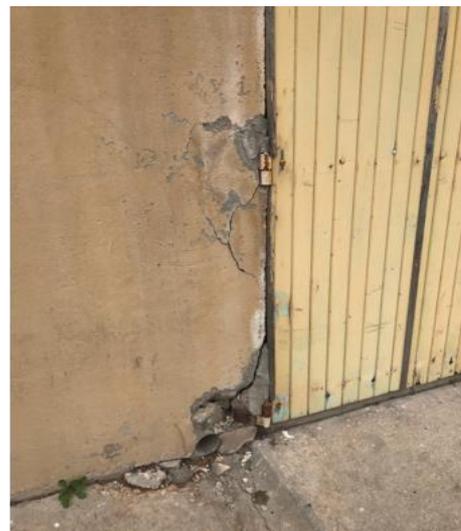
> **Les pieds de murs et de poteaux. Le phénomène est accentué par les remontées telluriques ou par l'eau stagnante en base d'ouvrage.**

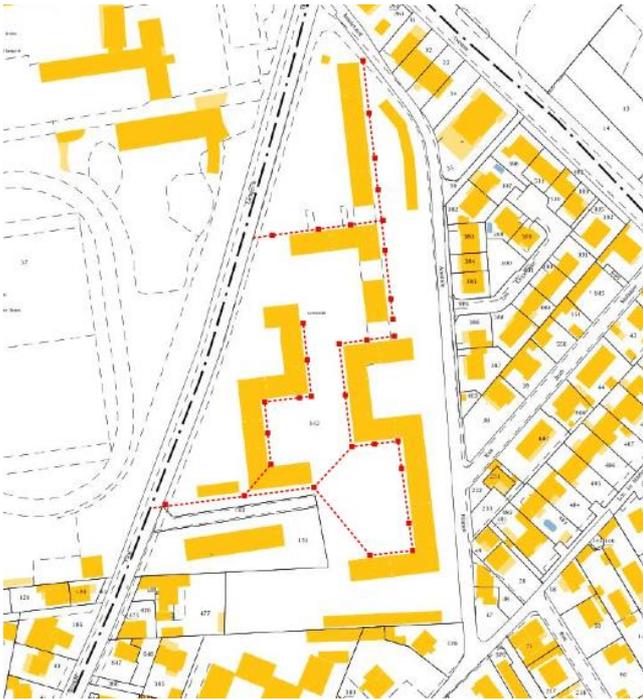
5.5 - Réseaux

> Assainissement

Le réseau d'assainissement se développe sur l'ensemble de la copropriété avec deux piquages sur le réseau public situé Avenue Paul Langevin.

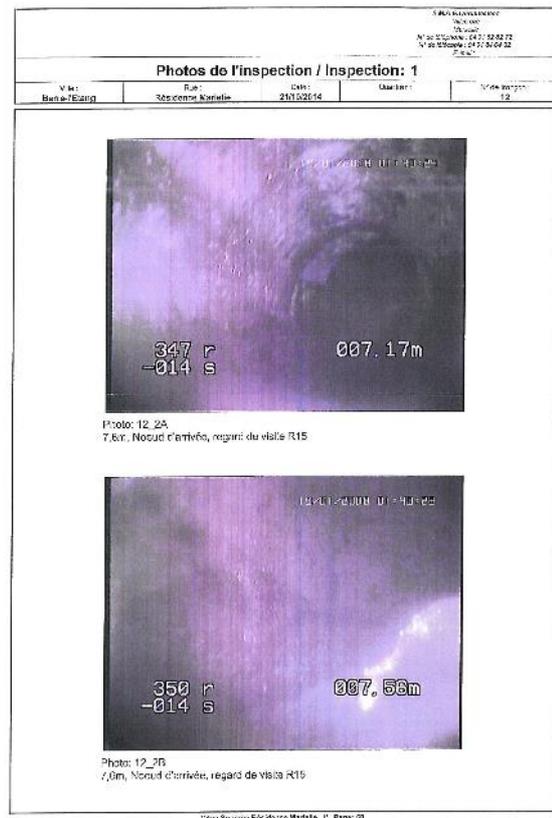
Le rapport d'inspection réalisé en 2014 sur l'ensemble du réseau extérieur d'assainissement relève de nombreux désordres qui peuvent altérer la consistance des sols à proximité des fondations des bâtiments :

N° de regard	Distance	Anomalie	Photo	Quadrant
R17	0,02	Mauvais état du regard de tête R17	12_10_b	
	1,40	Remarque générale: Déjà à l'inspection de 12h	12_24_a	
	2,20	Remarque générale: Contre pente	12_25_b	
	12,60	Rampage de descente / Rigueur de tête R10	12_26_b	
	16,50	Perte de stabilité, comble sur la face	12_28_a	
R10	22,00	Mauvais état du regard de tête R10	12_29_b

> Au vu des désordres présents, le remplacement de l'ensemble du réseau d'assainissement est nécessaire.

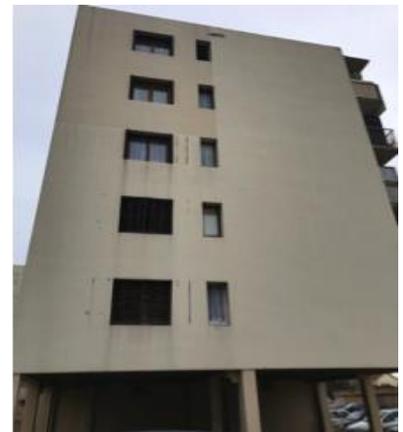
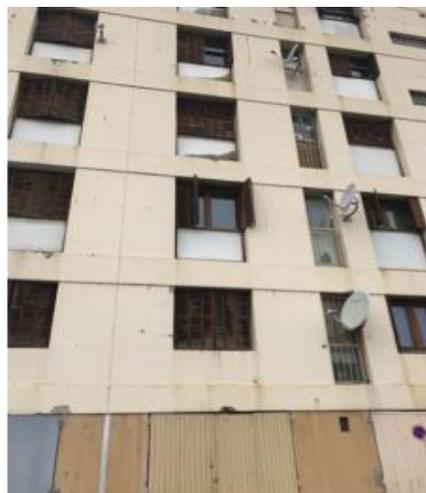
- Pignons :
Ils comportent peu d’ouvertures, on distingue cependant des fenêtres ordonnancées.

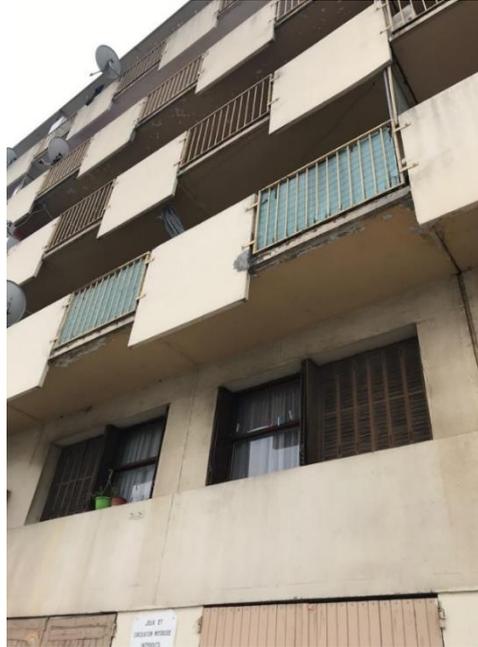
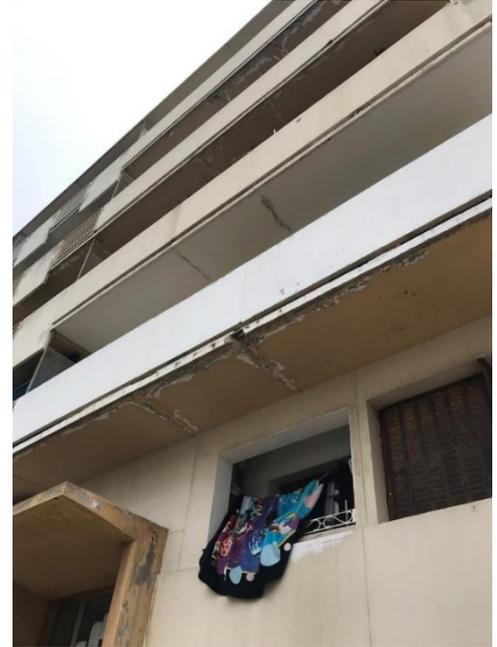
- > Garde-corps maçonné filant,
- > Garde-corps mixte avec une alternance de ferronnerie et maçonnerie. L'intervention sur la ferronnerie (garde-corps et séparatifs) est ici indispensable car cet élément participe à la stabilité d'ensemble des balcons
