PROCES VERBAL DE CONSTAT

PROCÈS-VERBAL DE CONSTAT

Que la société ENGIE SOLUTIONS assure la mission d'exploitant mainteneur de trois moteurs biogaz situés sur un site de stockage de déchets non dangereux de l'Arbois, plateau de l'Arbois, 13080 AIX-EN-PROVENCE.

Que dans le cadre d'une sortie de contrat entre ENGIE et la métropole, un constat du bon fonctionnement de ces moteurs, en présence d'ENGIE exploitant mainteneur, de la métropole d'Aix-Marseille-Provence client et de la société CLARKE constructeur, doit être réalisé.

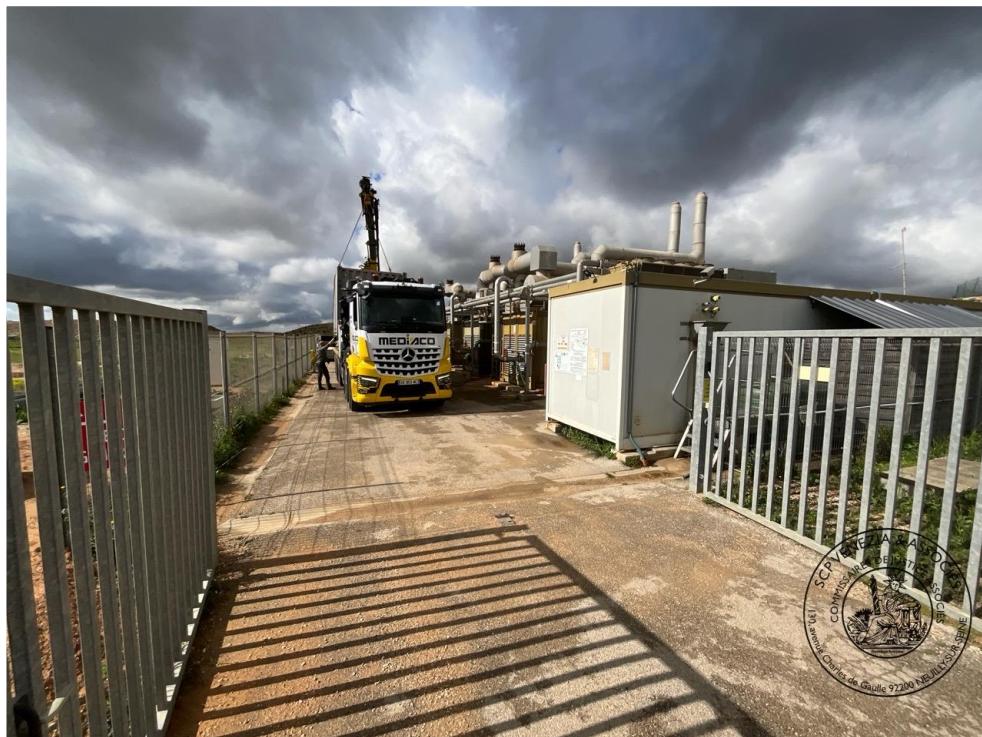
Photographie n° 1.

Dès mon arrivée sur place, je prends des photographies générales de l'accès au site.

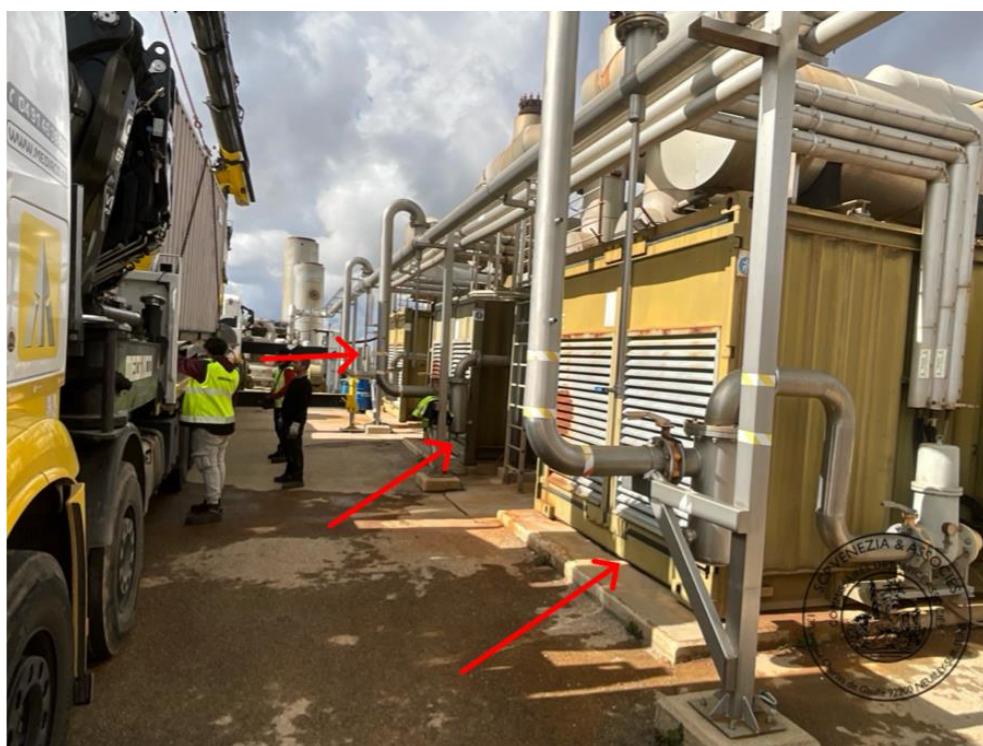
Photographie n° 2.

J'intègre le plan du site sur lequel les trois moteurs objets du constat sont matérialisés par GM 1, GM 2 et GM 3. Sur la photographie numéro 2, ils sont marqués par des flèches rouges.

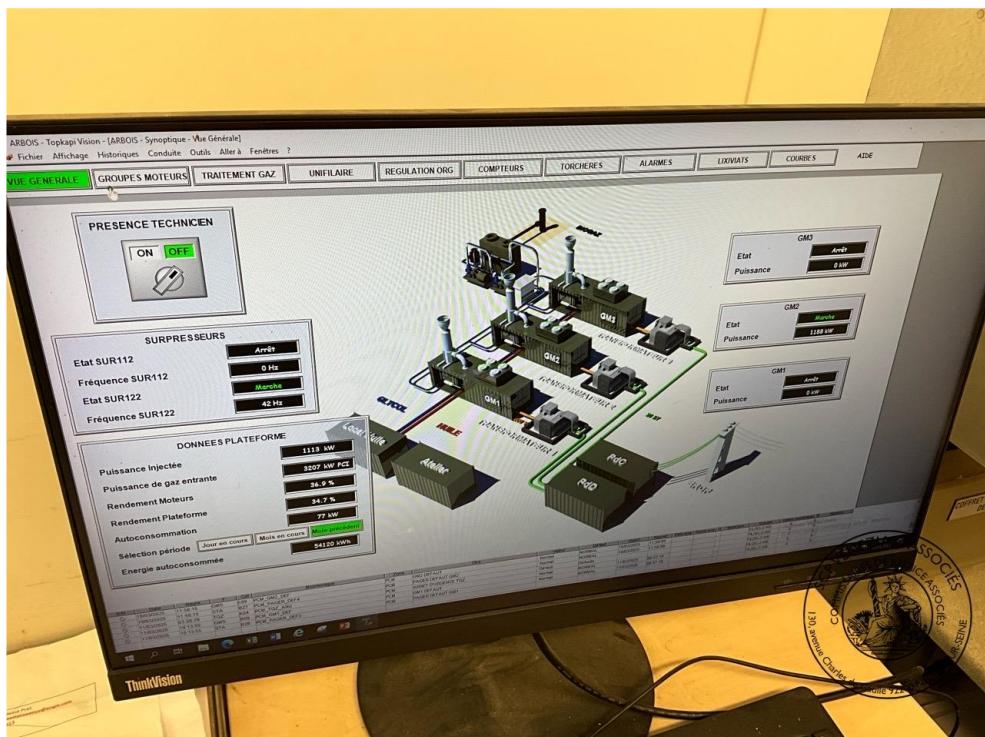
Photographie n° 5.

À l'aide du logiciel TOPKAPI VISION, les écrans de contrôle des différents moteurs sont affichés. Je prends des clichés des paramétrages communs aux trois moteurs.

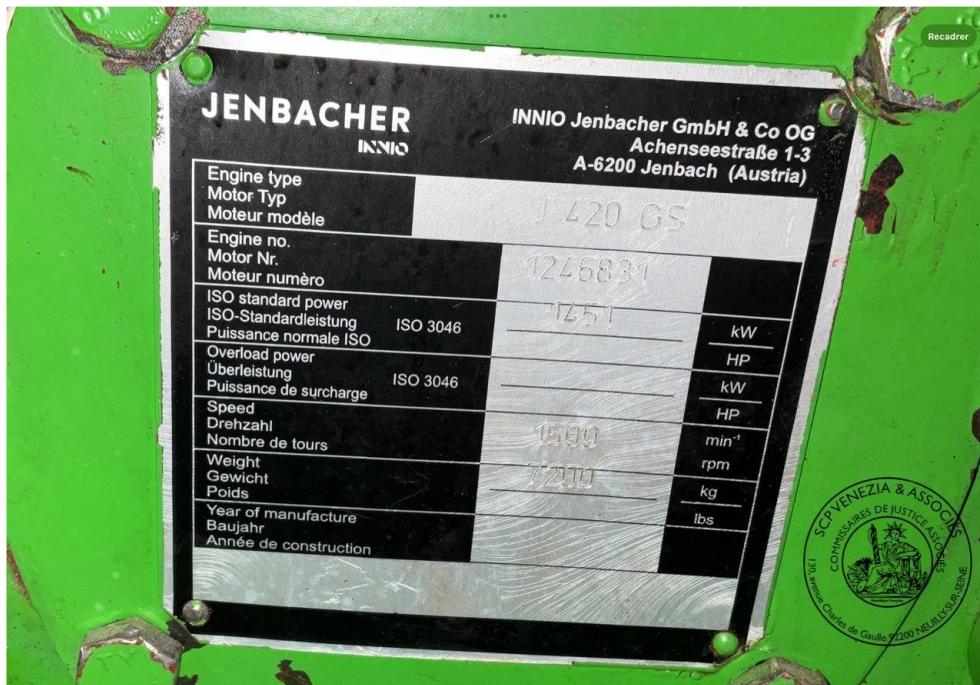
Photographie n° 9.

Je prends des photographies des plaques d'identification du moteur GM 2.

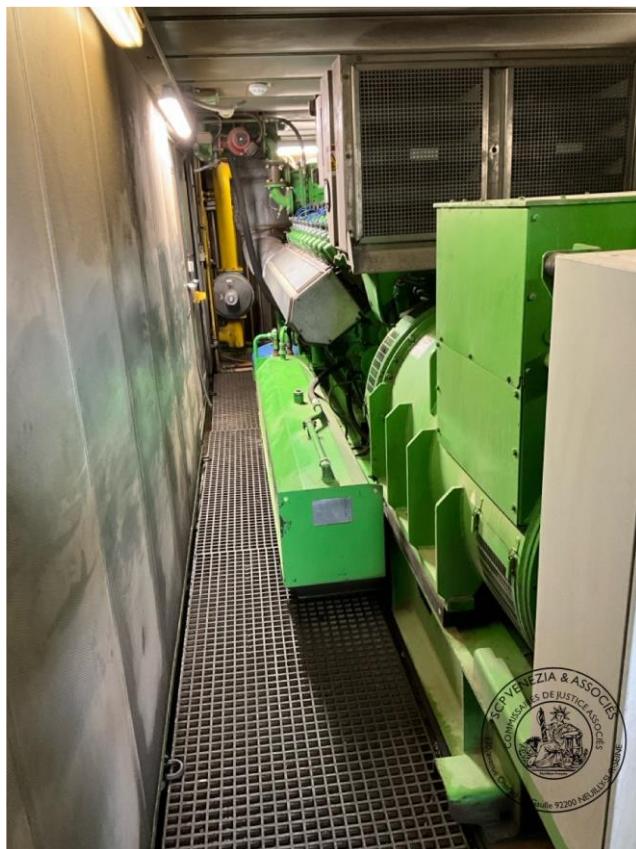
Photographie n° 12.

Je prends quelques photographies de l'état général du moteur de part et d'autre de ce dernier.

L'ensemble est en bon état général lors de mon passage.

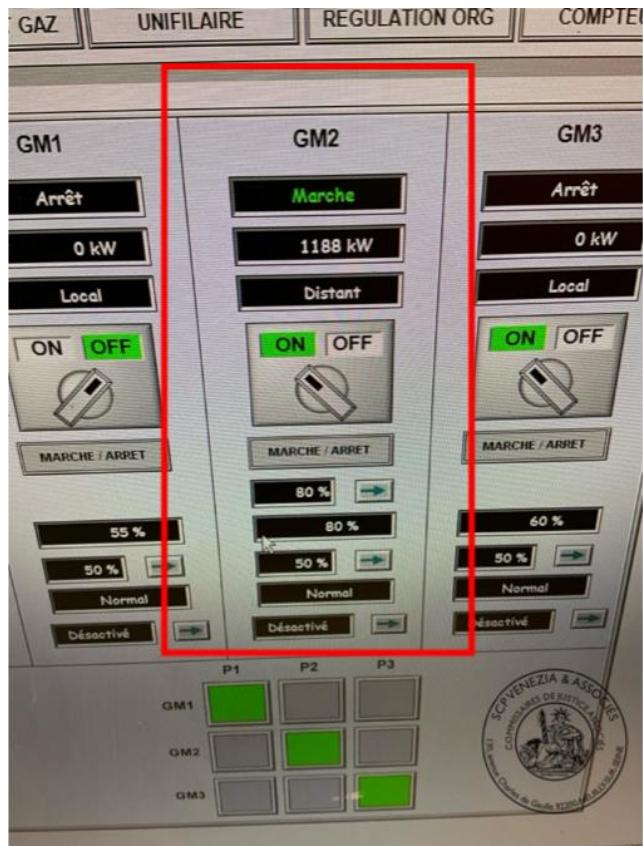
Photographie n° 15.

Depuis le poste de supervision, je prends ensuite un cliché du paramétrage du moteur. La consigne maxi de marche renseignée et la consigne envoyées sont fixées à 80% sur l'écran de contrôle.

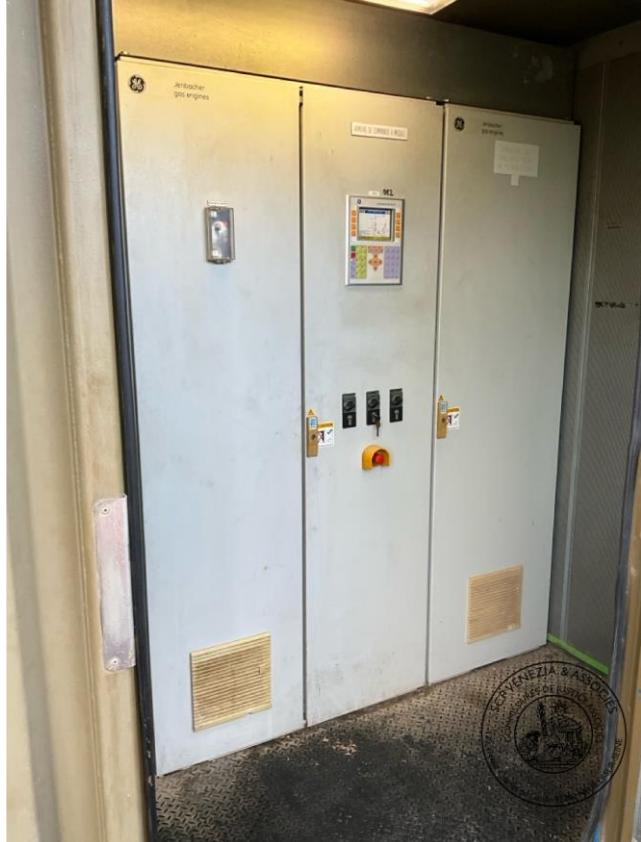
Photographie n° 17.

Je me transporte ensuite au niveau de l'armoire de commande à module du moteur n° 2 et prends un cliché général de l'accès.

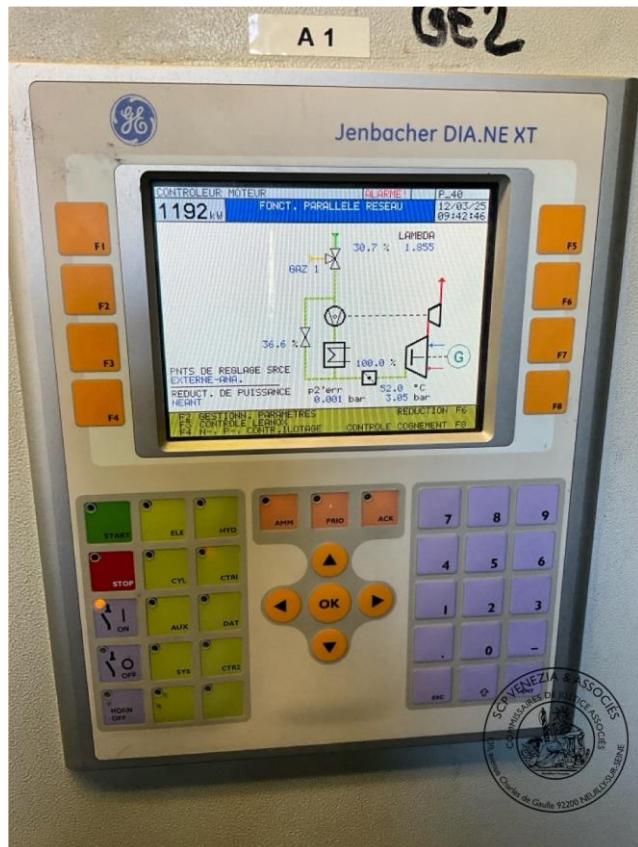
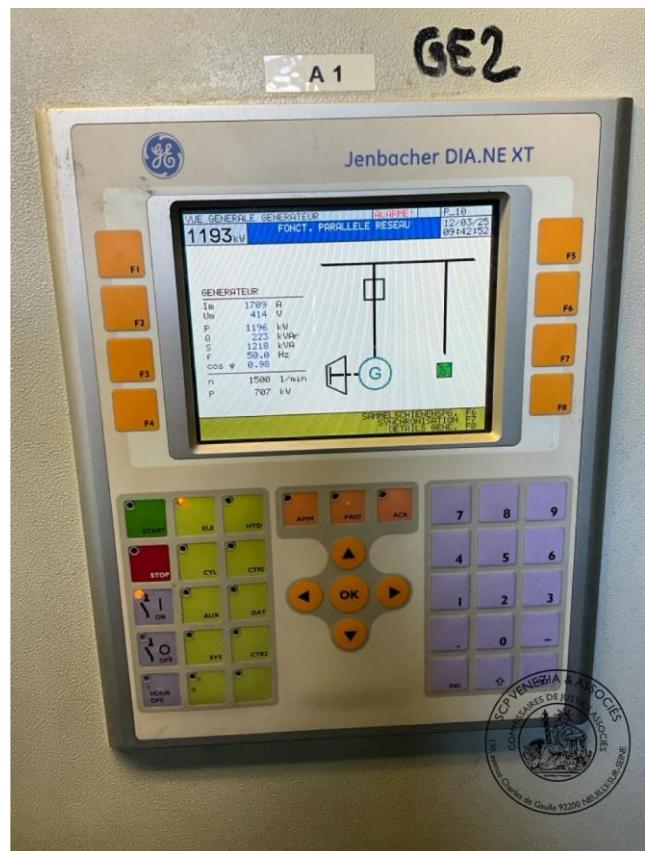
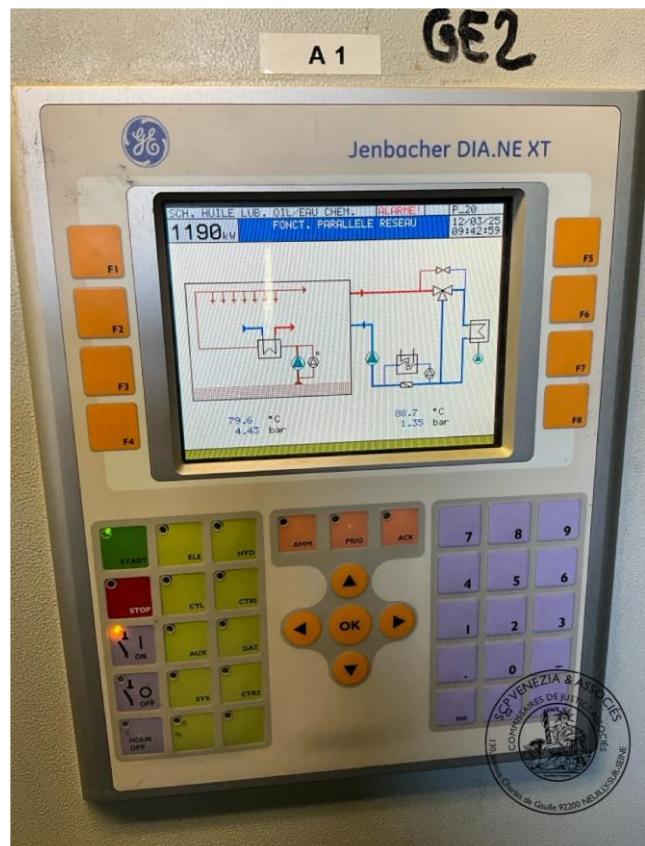
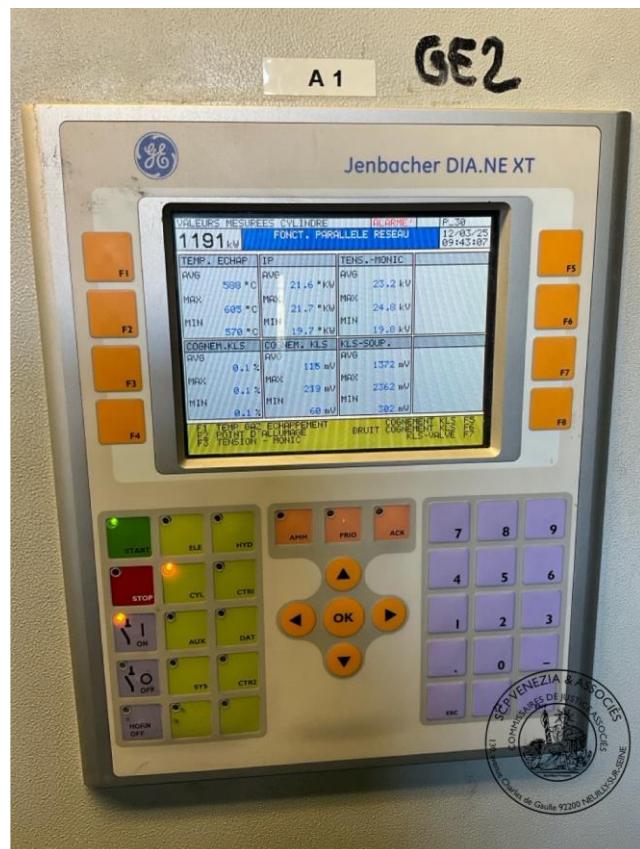
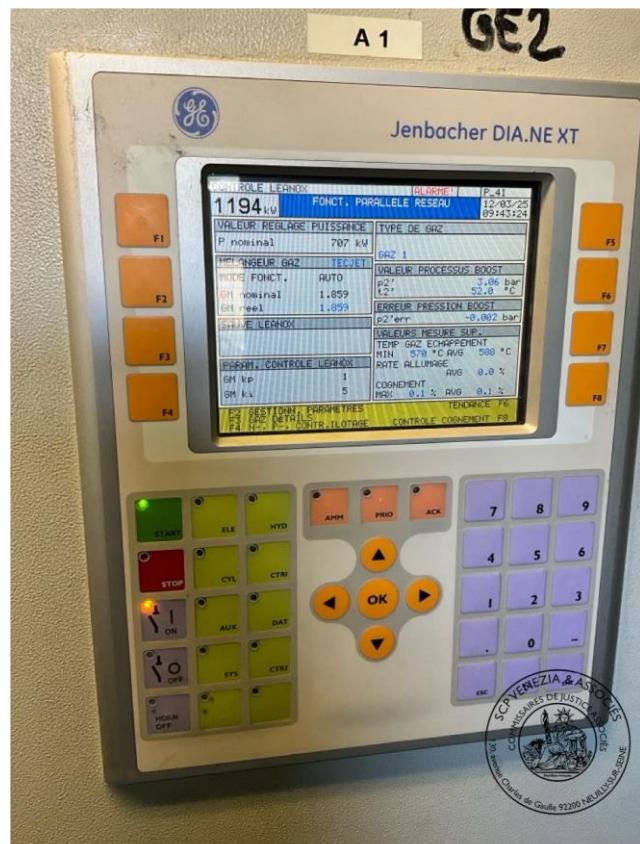
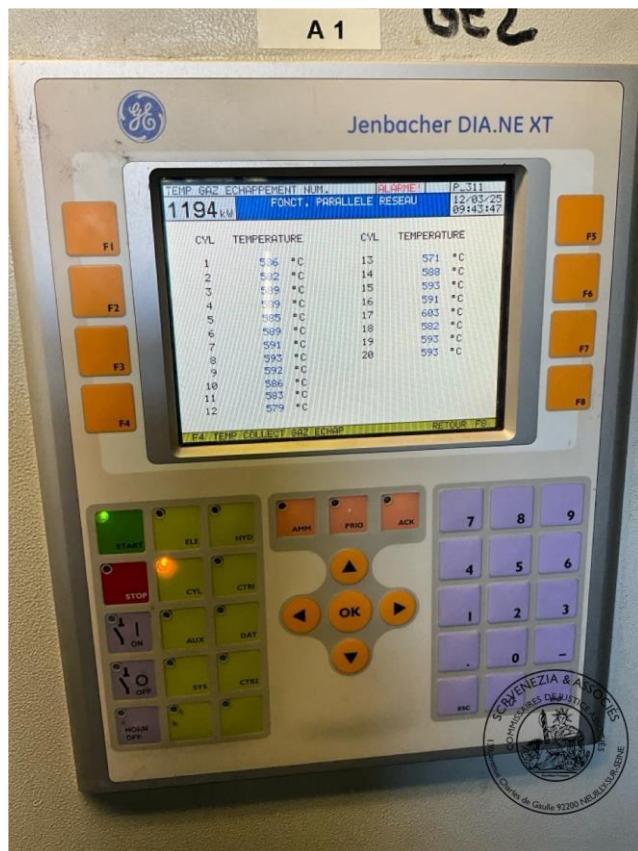
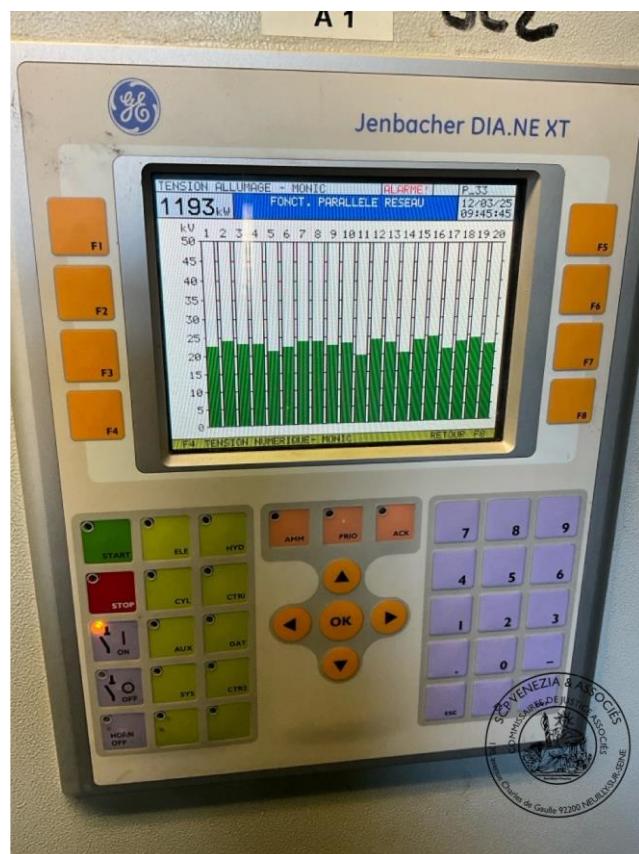
Une fois le moteur ayant atteint le paramétrage renseigné au niveau du poste de supervision, à savoir 80%, je me transporte de nouveau au niveau de l'armoire de commande à module de ce dernier.

Là étant, je prends des clichés généraux des paramétrages affichés par les représentants de la société ENGIE sur l'écran de contrôle.

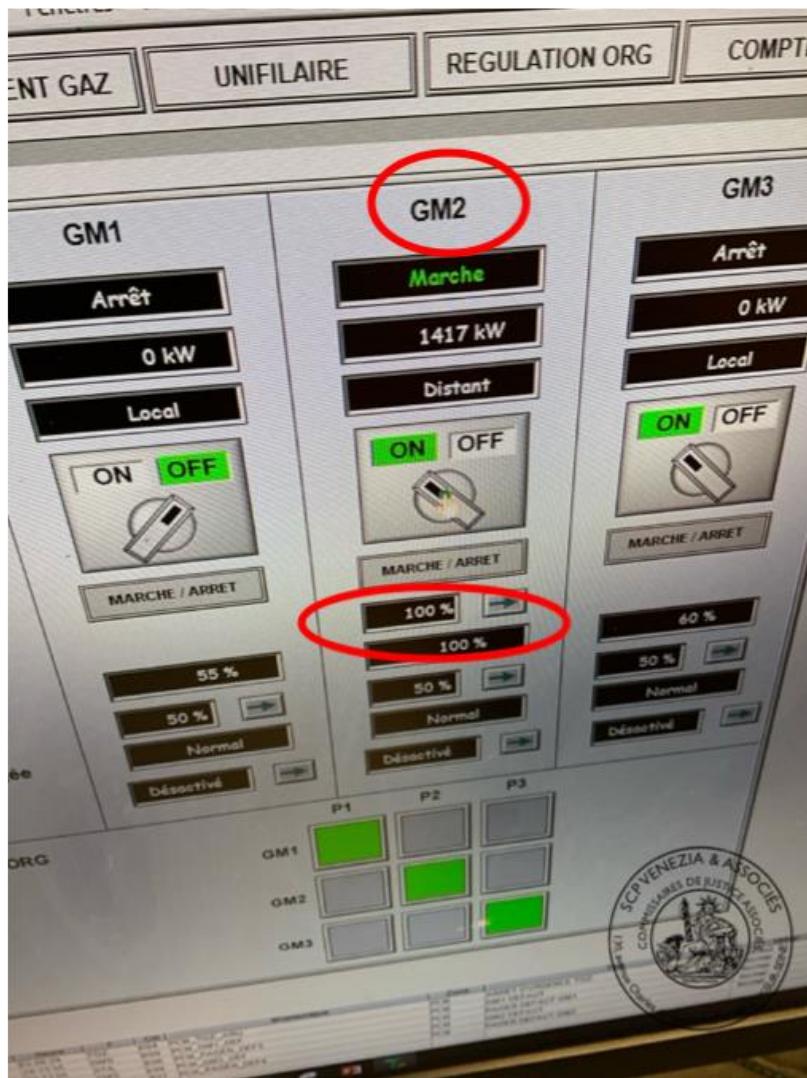
Photographie n° 35.

Je ne transporte ensuite de nouveau au niveau du poste de supervision. Je constate que le paramétrage du moteur GM 2 est modifié et est passé à 100%.

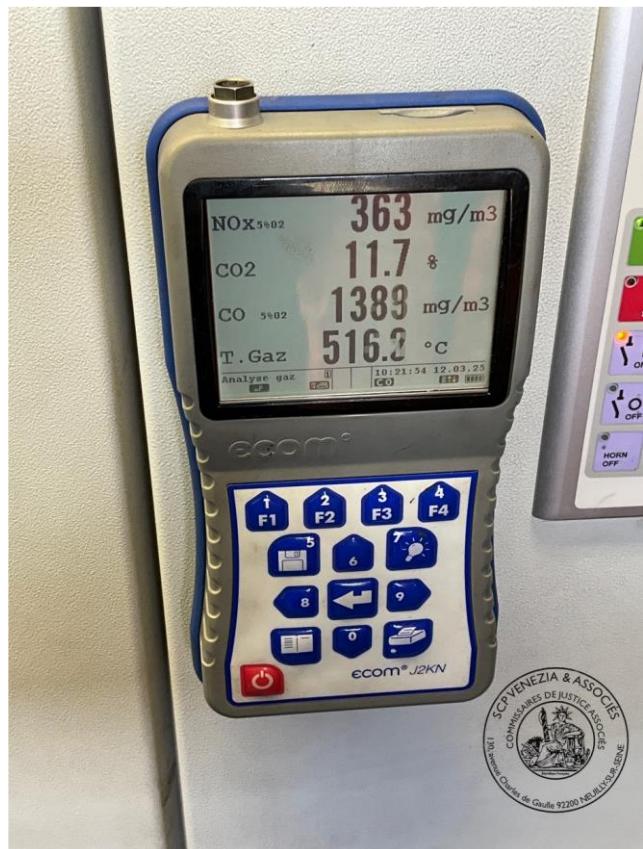
Photographie n° 43.

Je prends ensuite des photographies de l'indice NOx au niveau de la commande située à gauche sur l'armoire de commande à module affichant les rejets atmosphériques. L'indice affiché au niveau du NOx est 363 mg/m³.

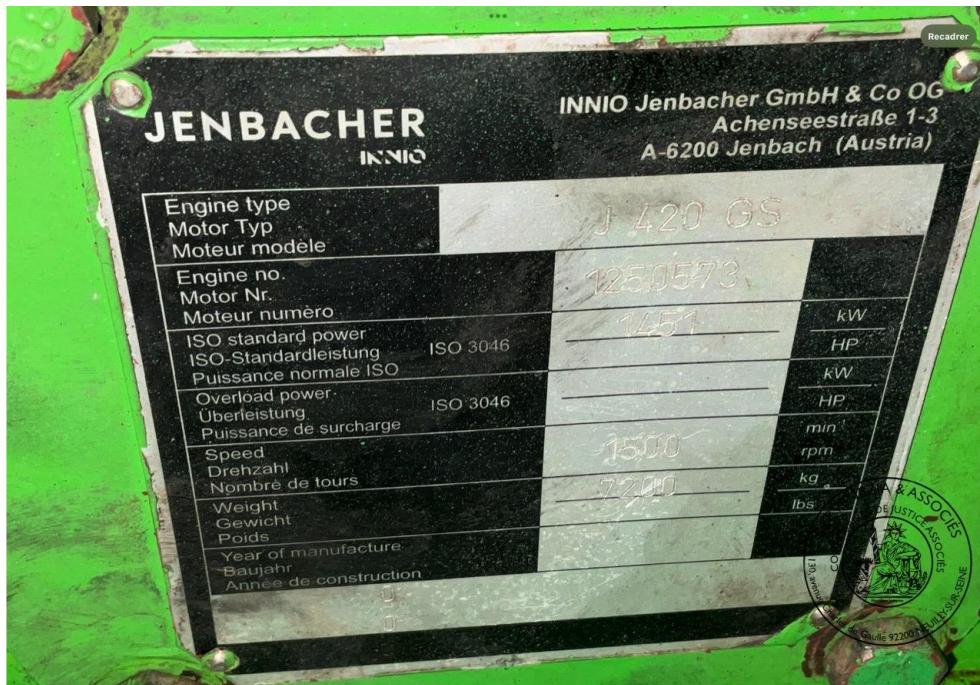
Photographie n° 45.

Je prends quelques clichés des étiquettes du moteur GM 3.

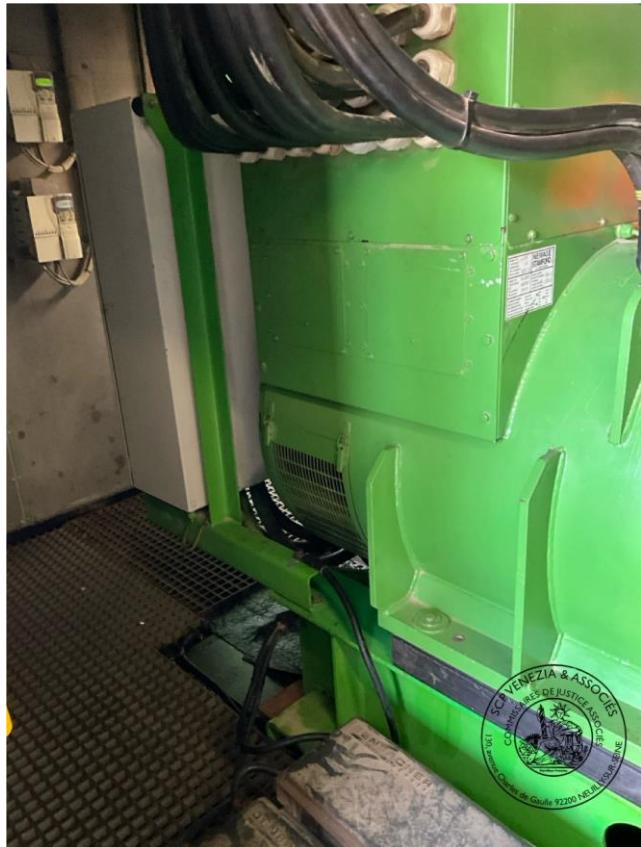
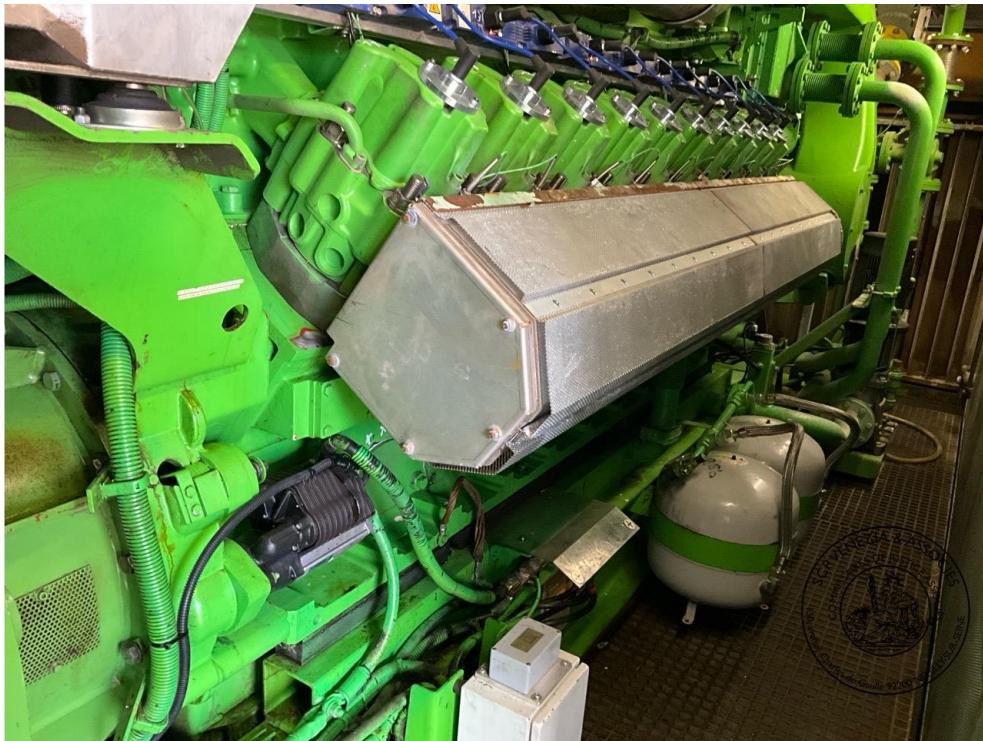
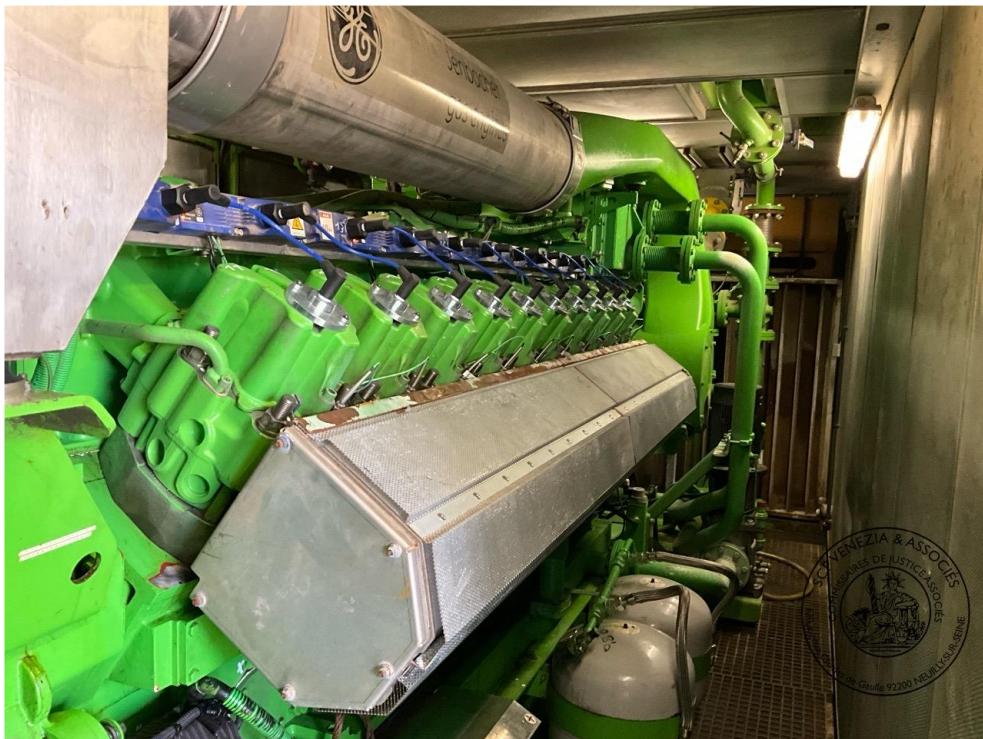
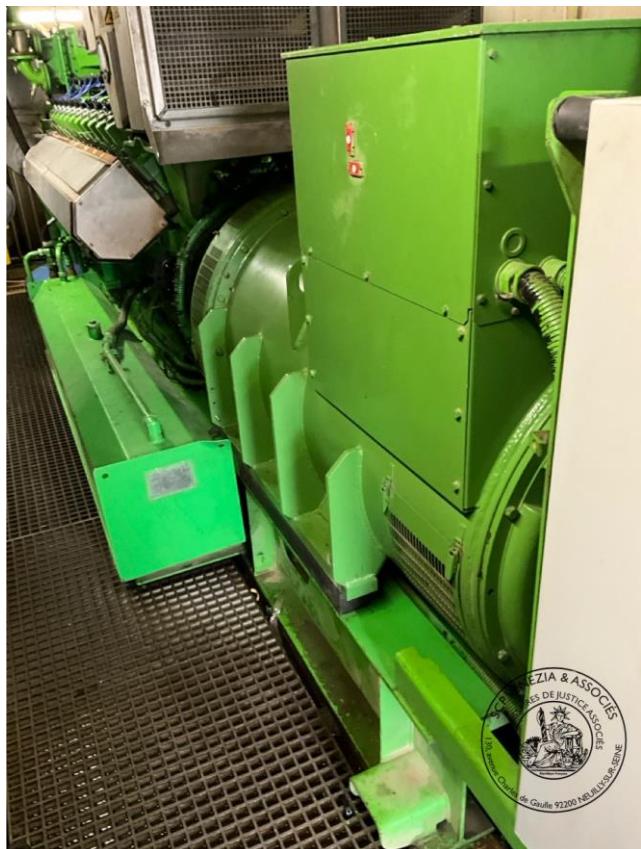
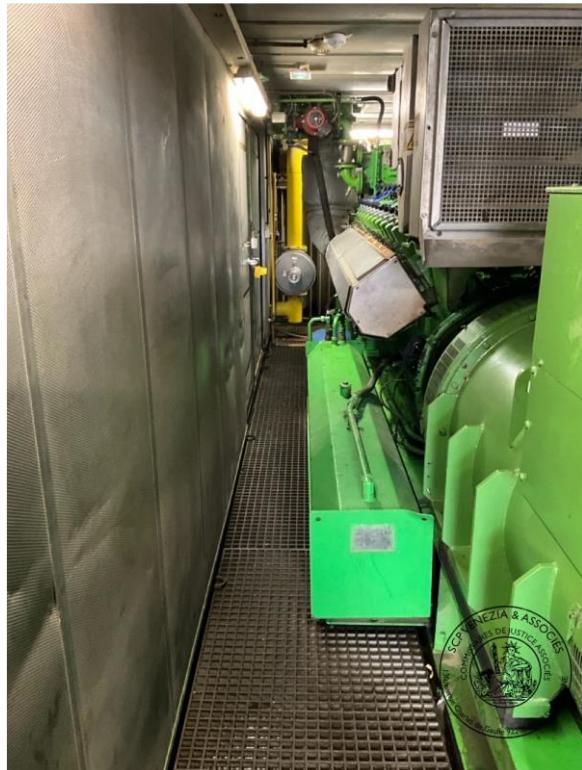
Je prends quelques photographies de l'état général du moteur d'un côté comme de l'autre.

L'ensemble est en bon état général lors de mon passage.

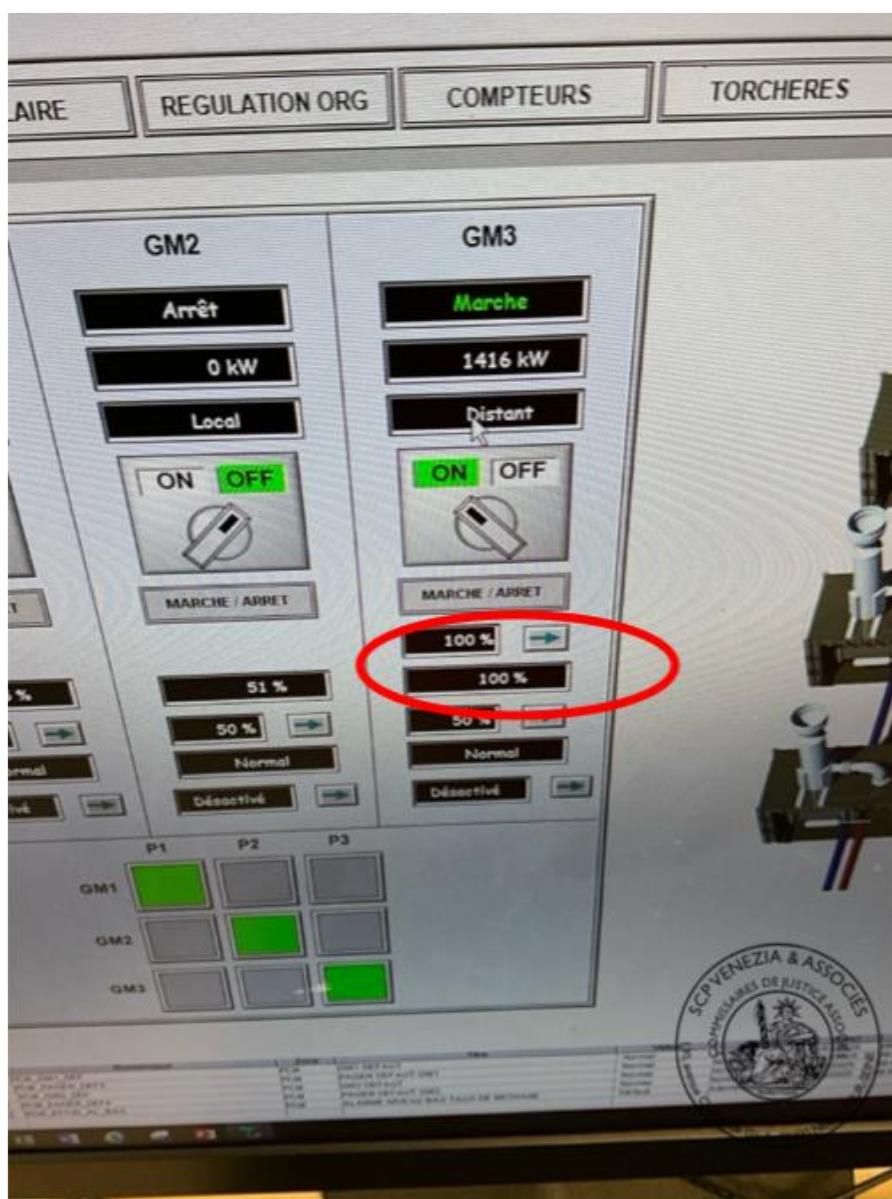
Photographie n° 54.

Une fois le moteur à pleine charge, je prends une nouvelle photographie de l'écran de contrôle depuis le poste de supervision où l'indice 100 est affiché par deux fois sur la colonne GM3. Le monteur est paramétré à 100%.

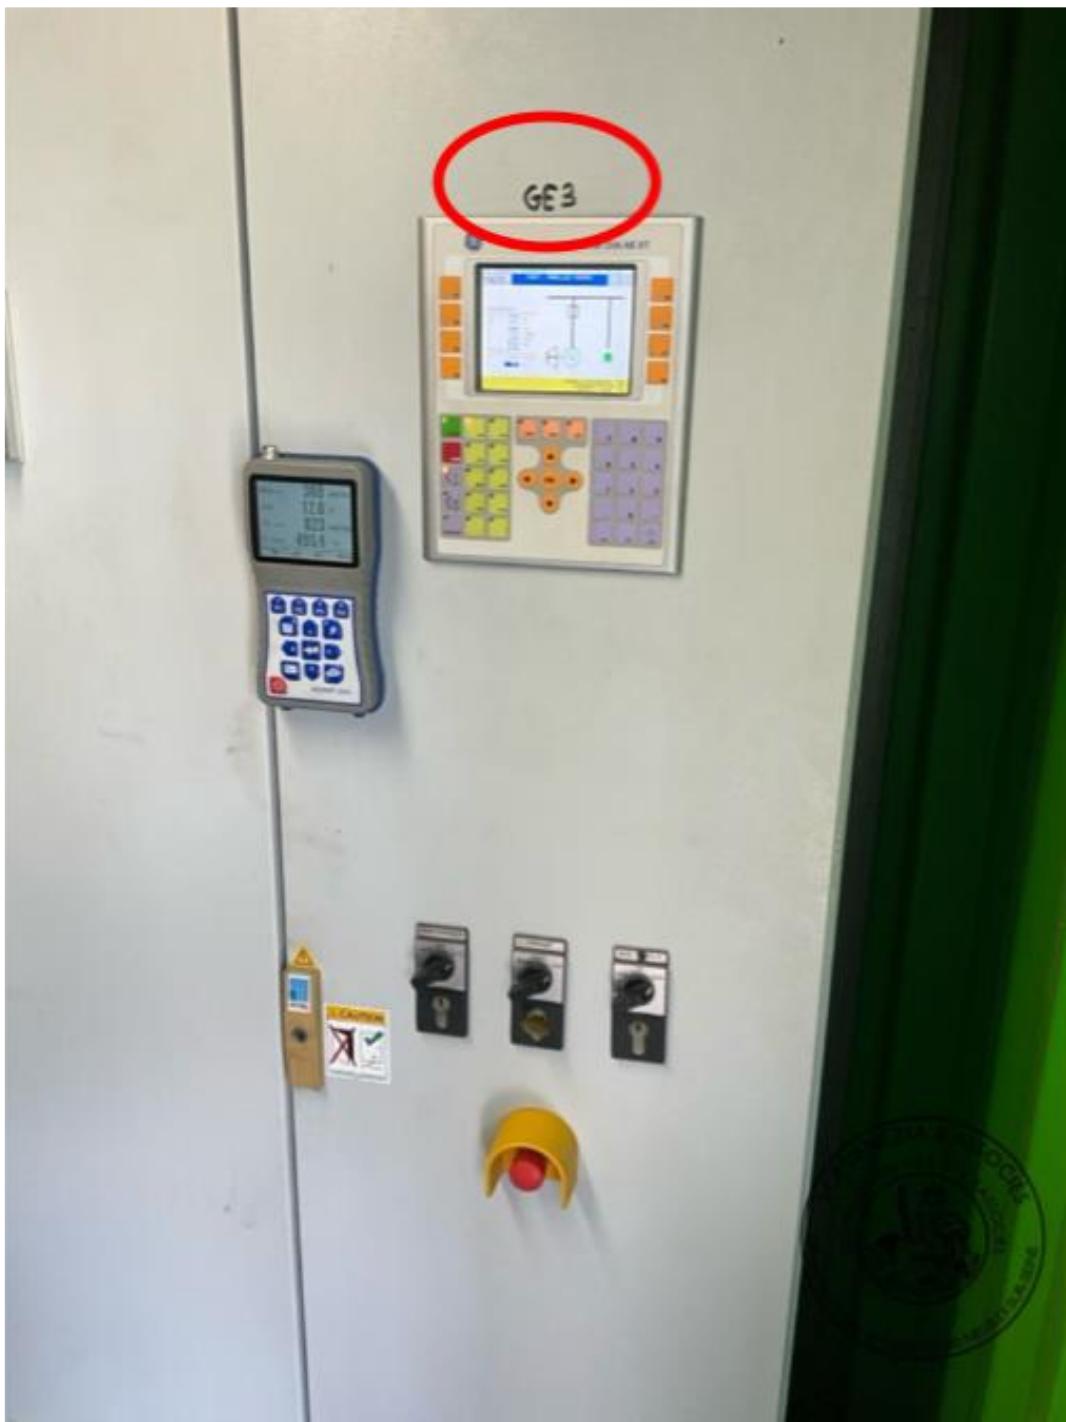
Photographie n° 55.

Comme pour le moteur GM 2, je me transporte au niveau de l'armoire à modules et procède à des photographies de l'ensemble des données affichées sur l'écran numérique.

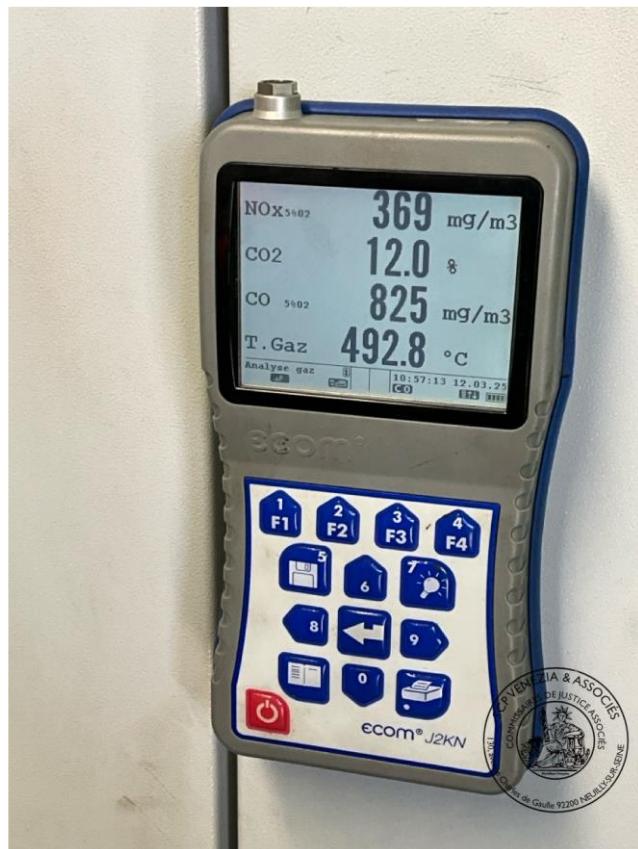
Photographie n° 63.

Je prends ensuite une photographie du boîtier affichant les rejets atmosphériques. Au niveau de la rubrique NOx, je constate un indice de 369 mg/m³.

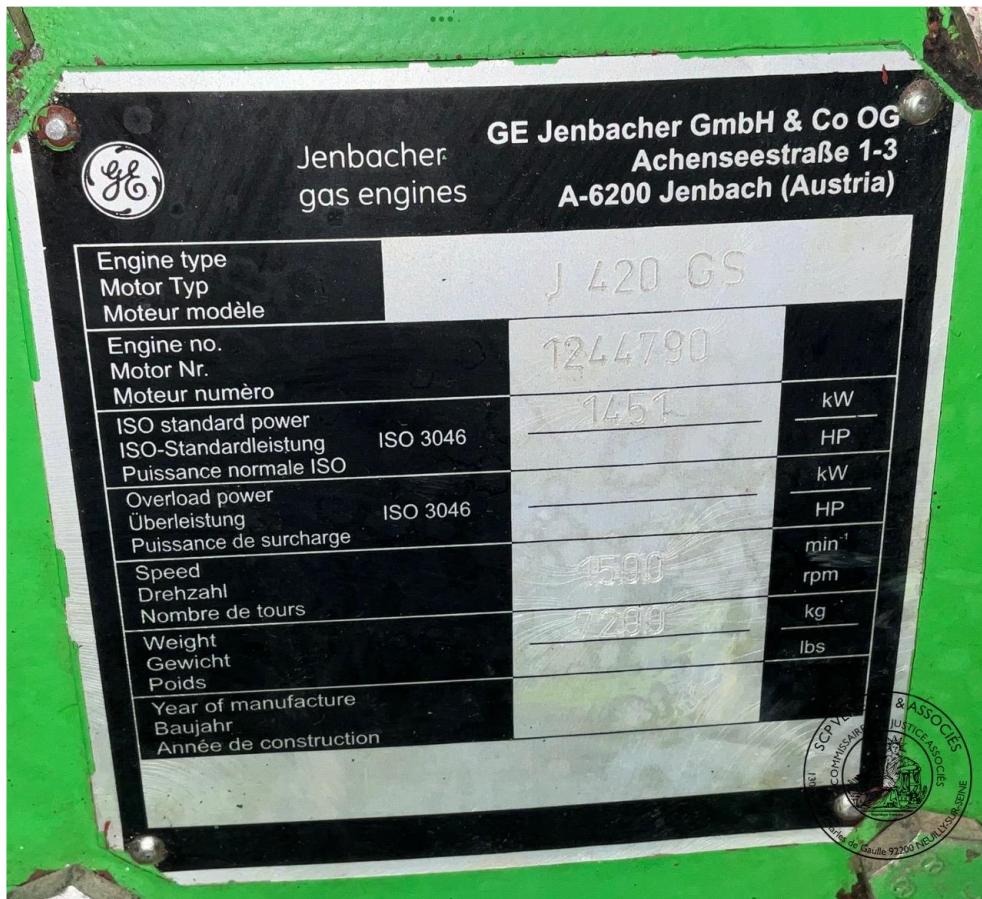
Photographie n° 65.

Je photographie ensuite les deux étiquettes d'identification du moteur GM 1.

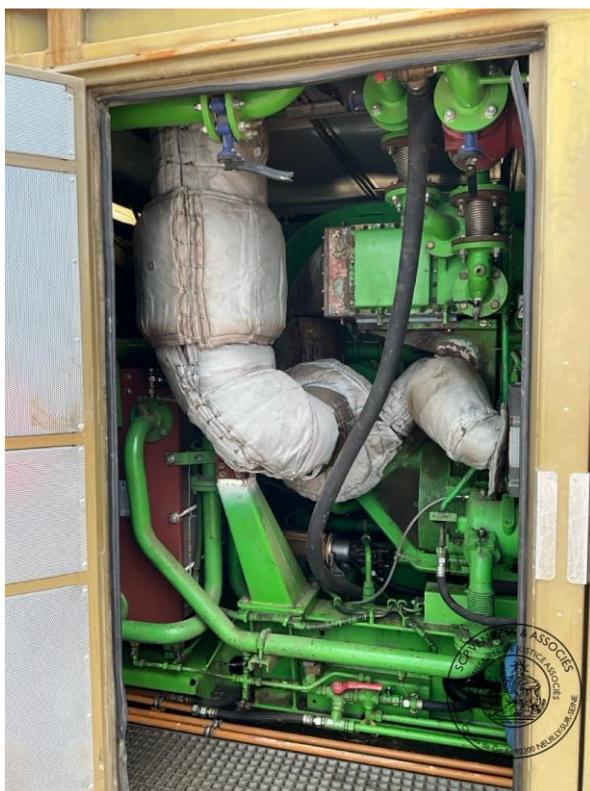
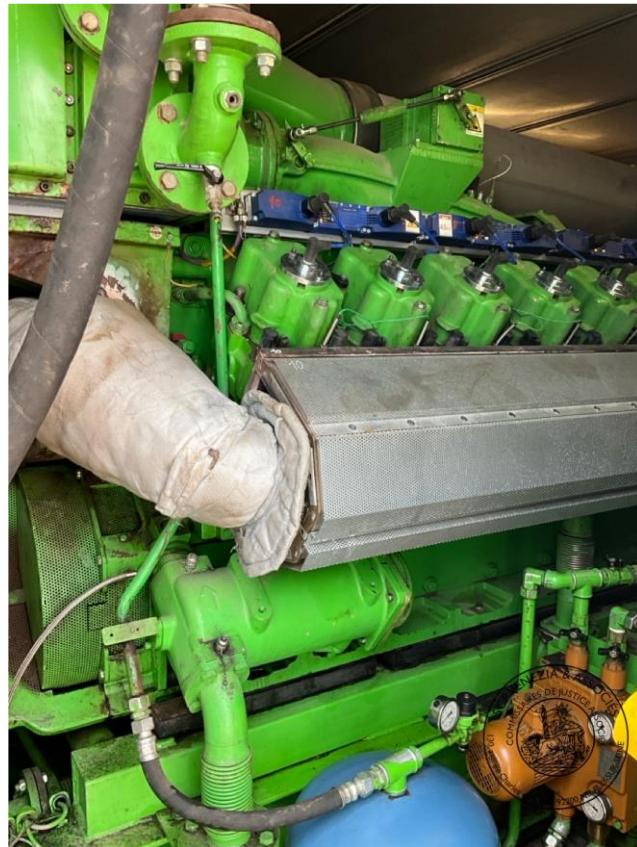
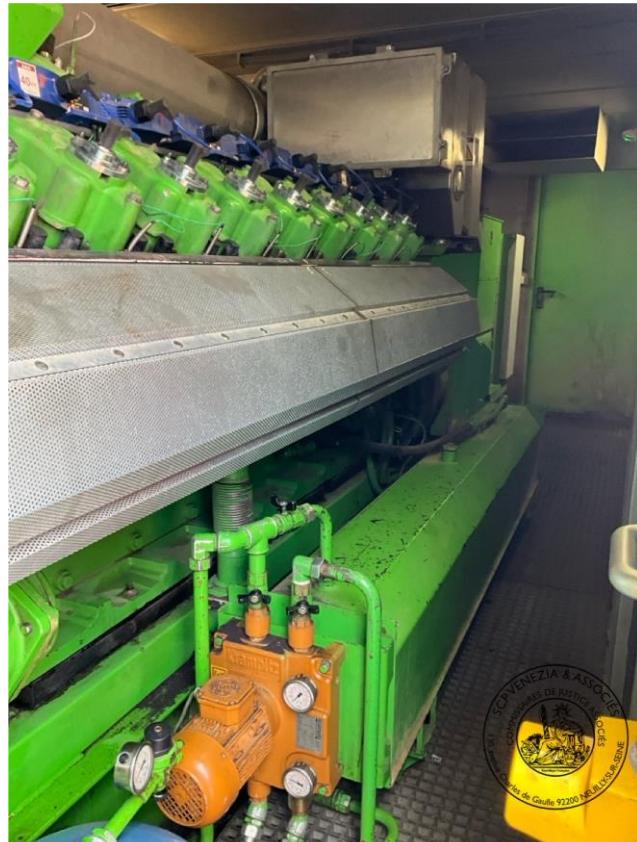
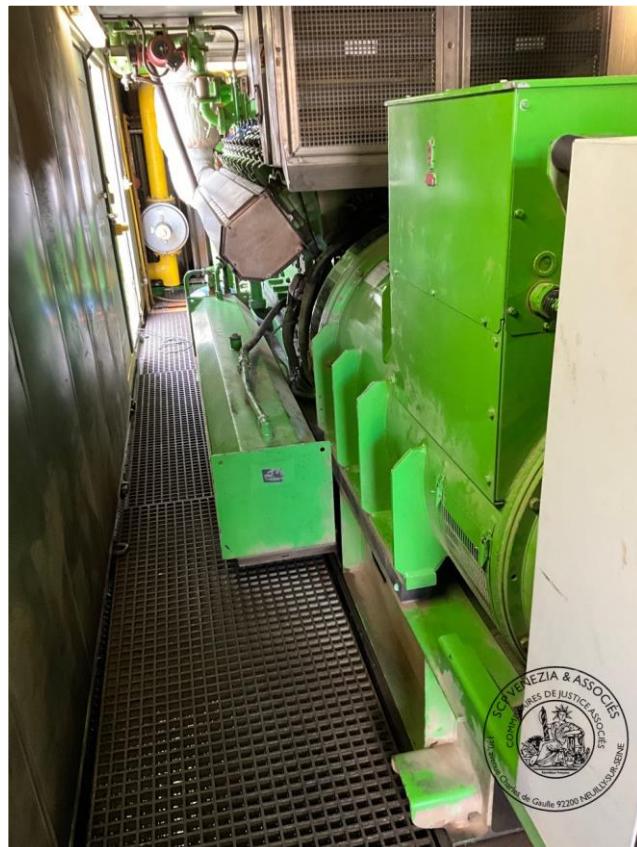
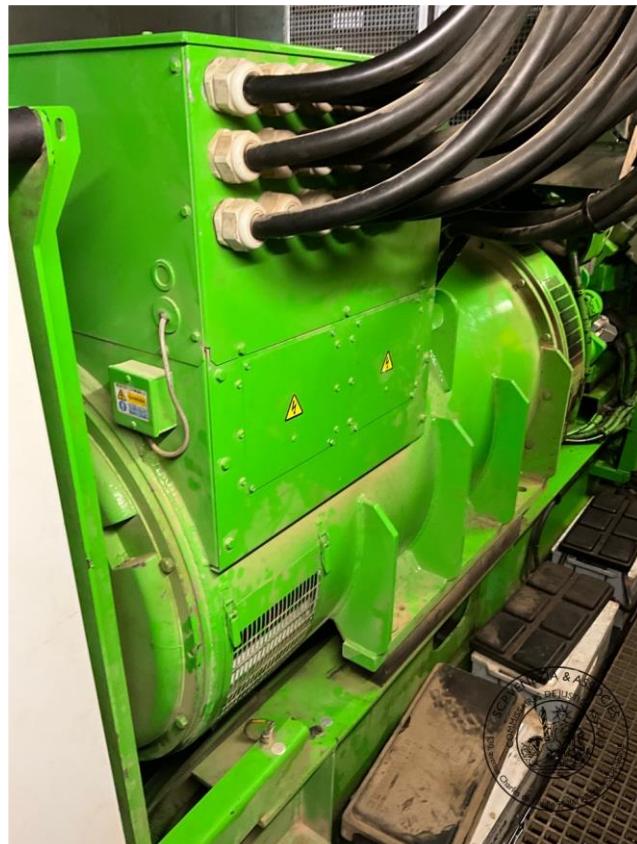
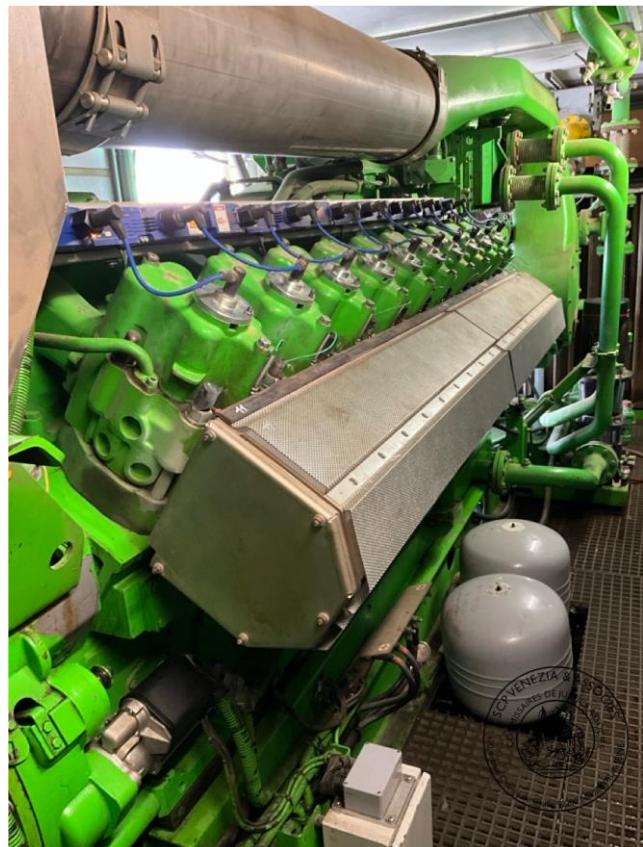
Je prends quelques clichés de l'état général du moteur de part et d'autre de celui-ci.

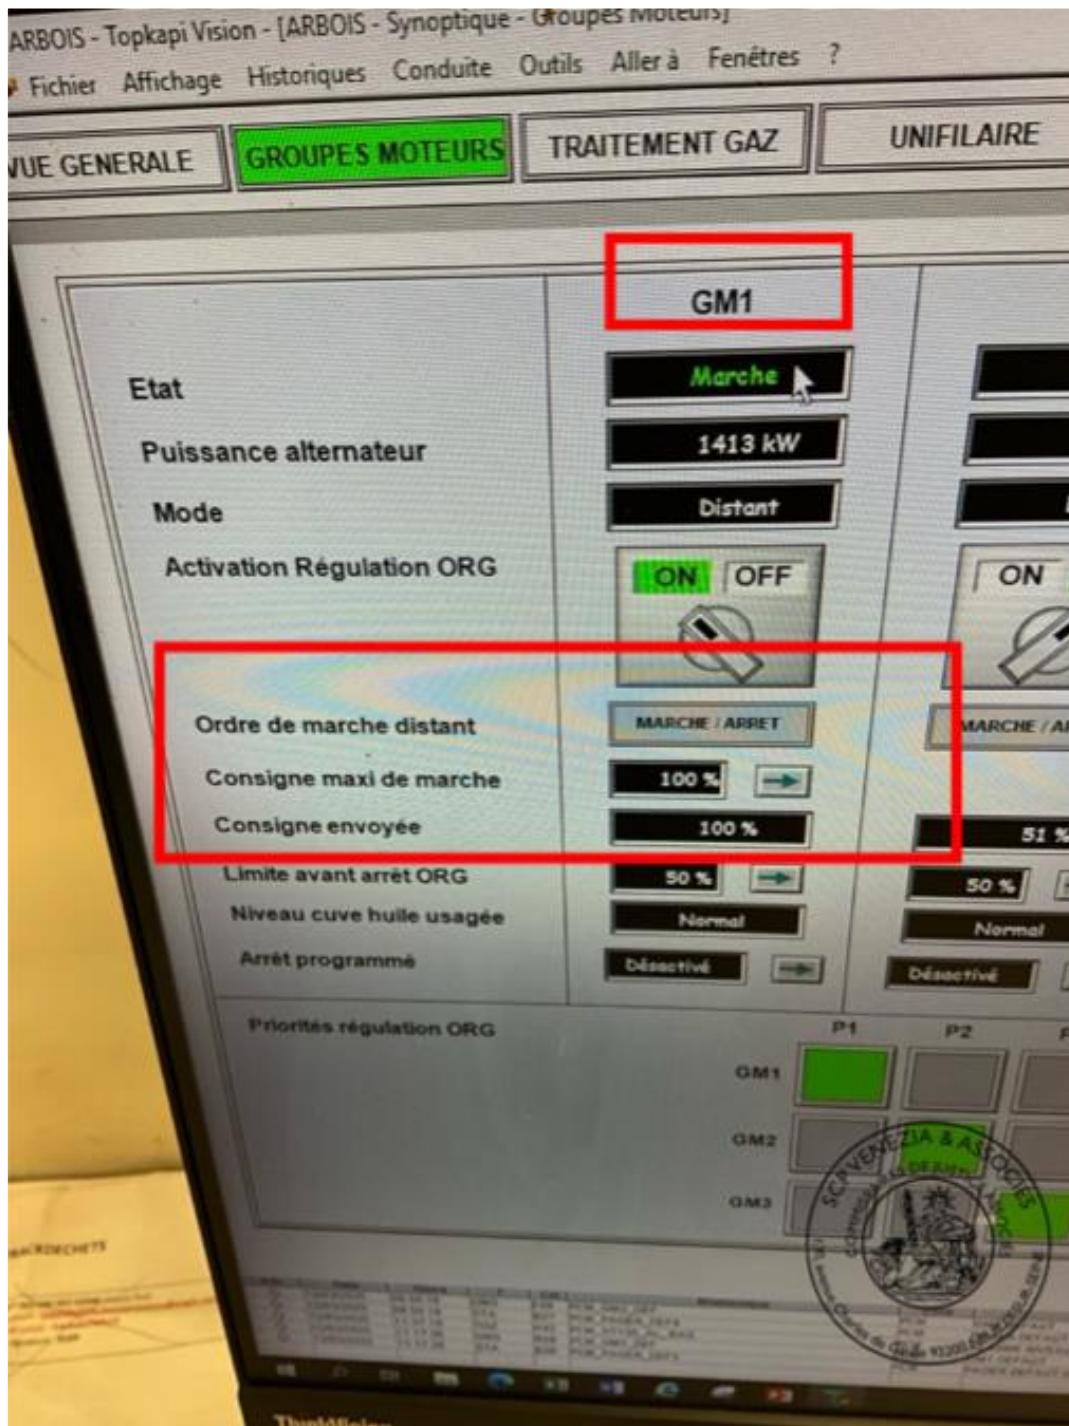
Photographie n° 74.

Je constate que le paramétrage de l'appareil est fixé à 100%.
