PROCES VERBAL DE CONSTAT

PROCÈS-VERBAL DE CONSTAT

Que la société ENGIE SOLUTIONS assure la mission d'exploitant mainteneur de trois moteurs biogaz situés sur un site de stockage de déchets non dangereux de l'Arbois, plateau de l'Arbois, 13080 AIX-EN-PROVENCE.

Que dans le cadre d'une sortie de contrat entre ENGIE et la métropole, un constat du bon fonctionnement de ces moteurs, en présence d'ENGIE exploitant mainteneur, de la métropole d'Aix-Marseille-Provence client et de la société CLARKE constructeur, doit être réalisé.

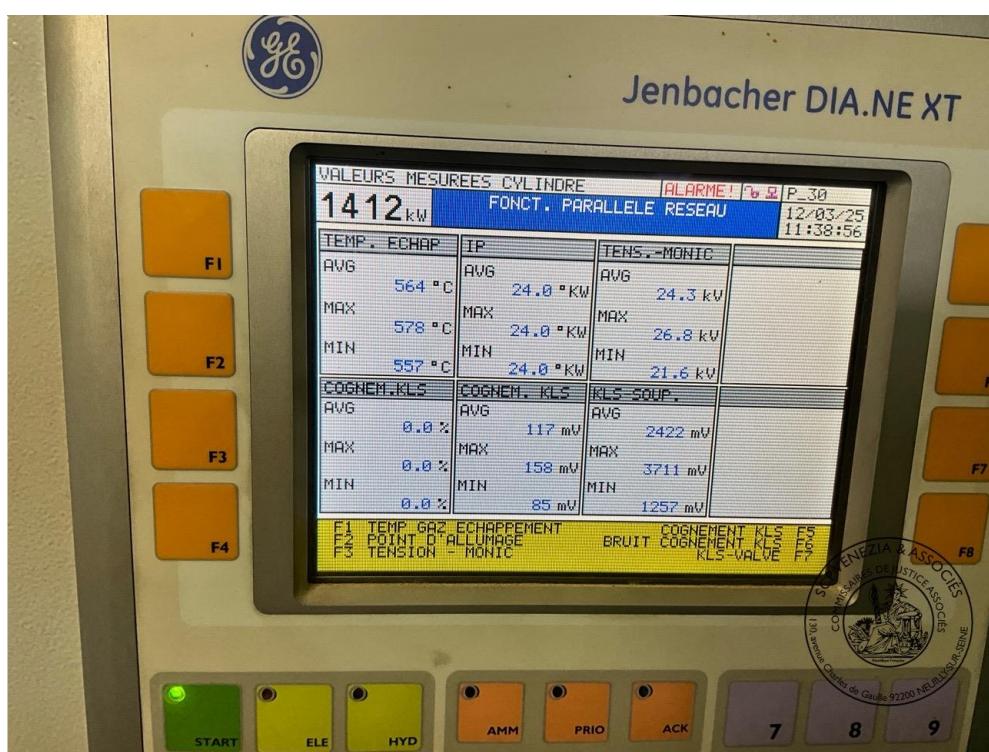
Photographie n° 77.

Une fois le paramétrage de l'appareil vérifié au niveau du poste de supervision, je me transporte au niveau de l'armoire à modules et prend des photographies des données affichées sur l'écran numérique de l'appareil.

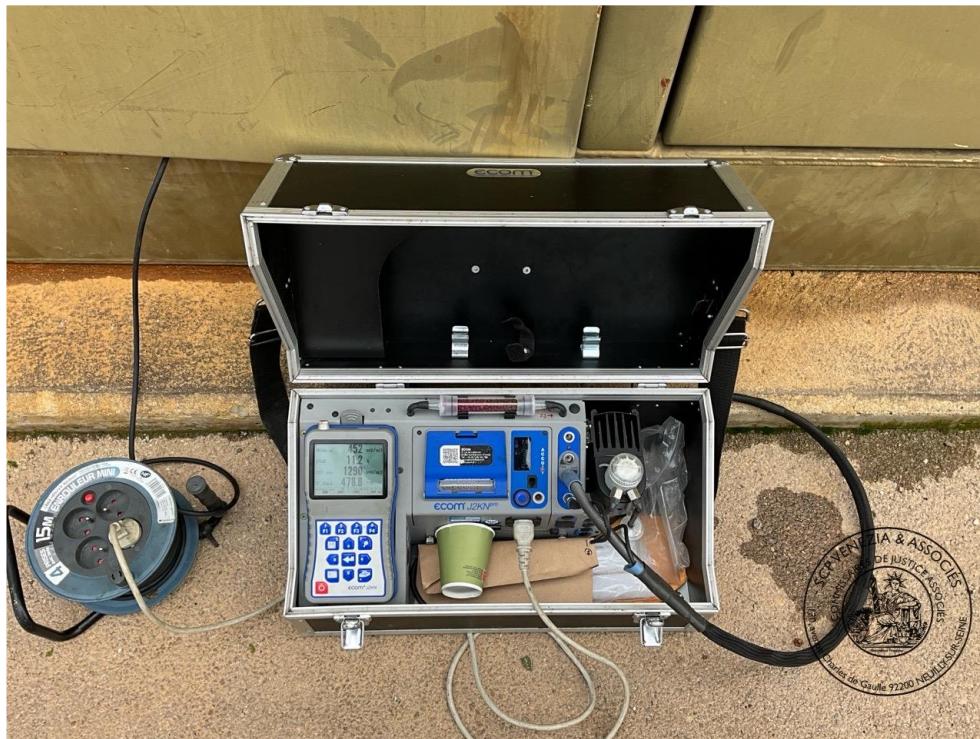
Photographie n° 83.

Je prends ensuite un cliché de l'indice NOx attaché à ce moteur, à savoir 449 mg/m³.
