■ Approbation d'un accord avant dire droit relatif aux travaux de réparation des désordres d'étanchéités identifiés par expertise judiciaire.

La Communauté urbaine MPM, aujourd'hui Métropole AMP, a lancé le projet de prolongement de la ligne 2 du métro de Marseille de Bougainville vers le boulevard capitaine Gèze et la création d'un pôle d'échanges multimodal (PEM) à proximité.

Propositions de réparations suite à la procédure d'expertise sur les venues d'eau

PROLONGEMENT DE LA LIGNE 2 DU METRO DE BOUGAINVILLE VERS CAPITAINÉ GEZE – CREATION D'UN POLE D'ECHANGES

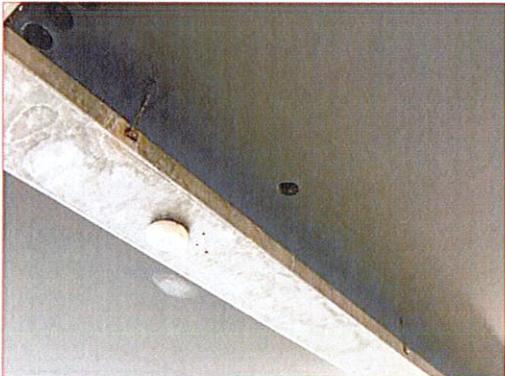
| <p>Des fuites d'eau par des gaines techniques incorporées dans le plancher</p> | <p>Présence d'un flash d'eau au-dessus du plancher</p> |

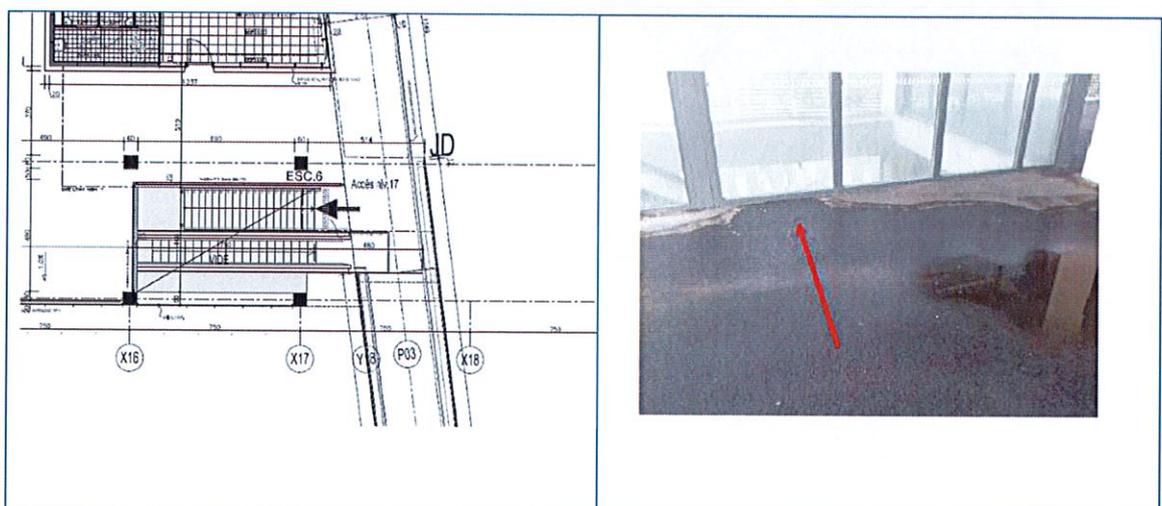
10.1. PREAMBULE : CONSTAT VISUEL-EXPERTISE

| Localisation | N° | Désordre allégué | Causes suspectées | Principe répertoire possible |
|--|---|---|--|--|
| | 11 | Passage d'eau sous le vitrage au- dessus de l'escalier d'accès Sud à la station | Défaut d'étanchéité à la liaison Béton-seuil sous menuiseries extérieure Coupe-Feu | Traitement du seuil |

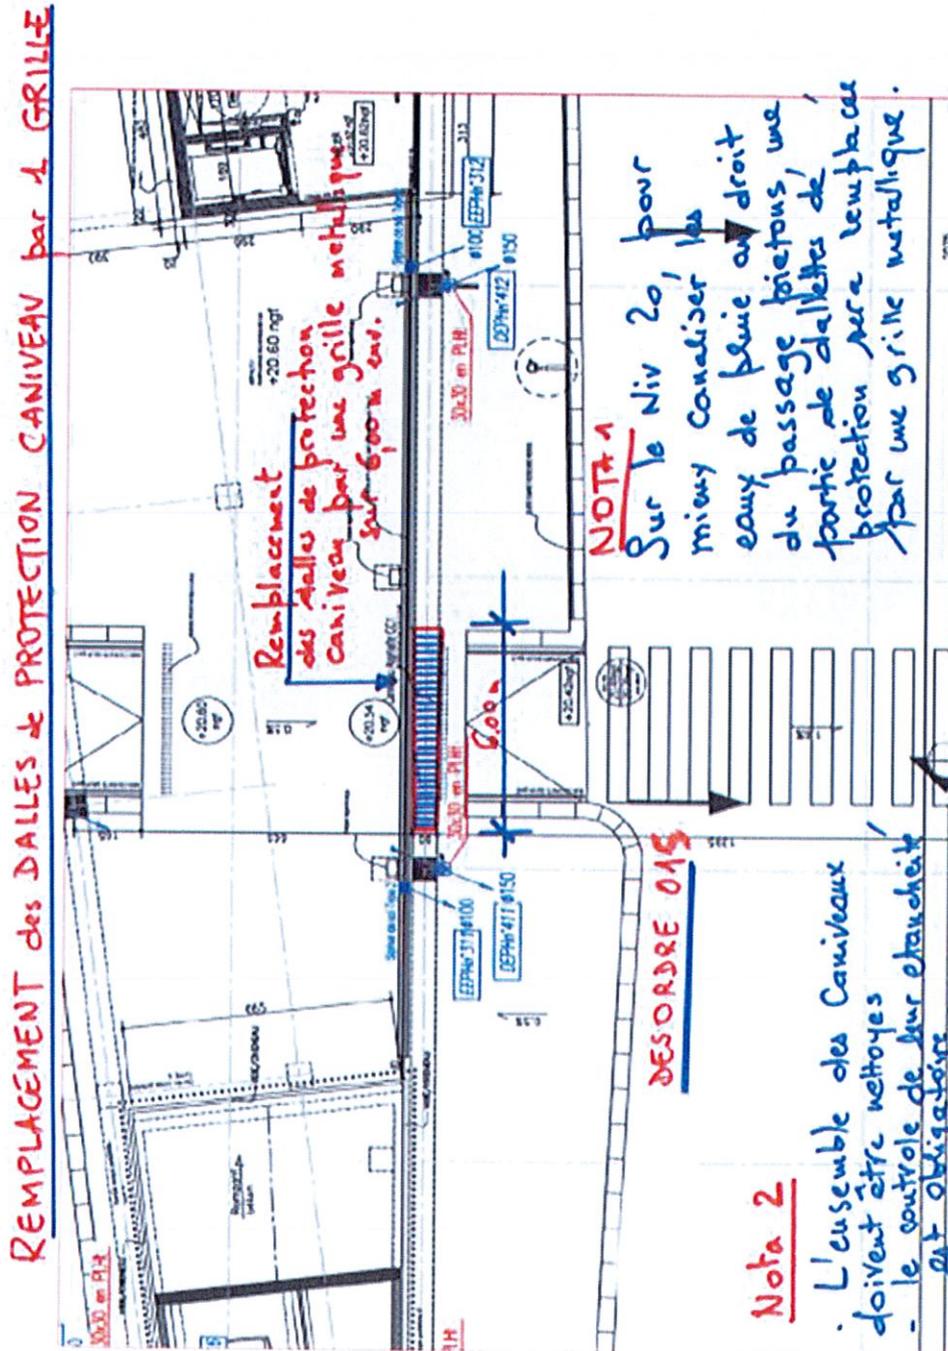
Les EP recevant les eaux de pluie doivent être reprises également, vu que nous avons constaté des fuites d'eau sous la dalle d'où elles sont positionnées.

13.2.3. Reprise des avaloirs et création de descentes d'eau à travers la dalle

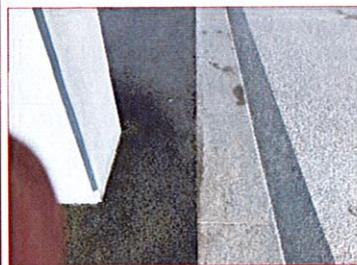
Poteau contre lequel le tube en PVC est mis en place.

Nota : cette réparation s'applique aux désordres 22 et 26
