## Expertise des arbres situés sur les terrains gérés par le Département des Bouches-du-Rhône

### NOTE DE SYNTHÈSE des observations du 3 août 2021

Willy COUANON – Agence MTDA

## Station 1211

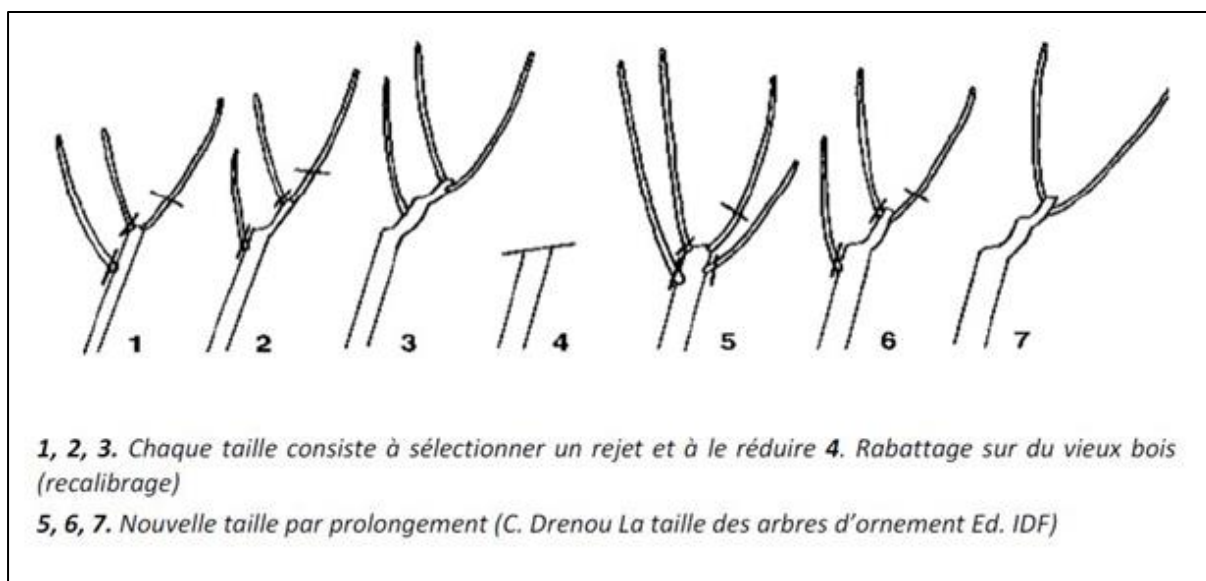
En ce qui concerne la stratégie de taille à conduire à la suite de cette réduction de couronne, nous recommandons une taille sur prolongements courts tous les 3 ans avec un recalibrage toutes les 3 tailles, comme présentée sur le schéma ci-dessous.

Dans notre cas, la réduction de couronne qui interviendra en 2021 correspond au cas n°4 du schéma ci-dessus. Cette réduction de couronne sera suivie de 3 tailles sur prolongements en 2024, 2027, 2030, pour revenir à un recalibrage des arbres en 2033.
