## L'ÉGLISE SAINT AMAND ET PROTECTION MH. VERS UNE PROTECTION SUR MESURE PÉRIMÈTRE DÉLIMITÉ DES ABORDS

CONSEIL  
D'ARCHITECTURE  
D'URBANISME  
ET DE L'ENVIRONNEMENT  
DES BOUCHES-DU-RHÔNE

La commune de Sénas a sollicité le CAUE 13 pour étudier, en collaboration avec l'UDAP, la définition d'un périmètre de protection du monument historique de la chapelle Saint Amand plus adapté que le simple périmètre de 500 mètres.

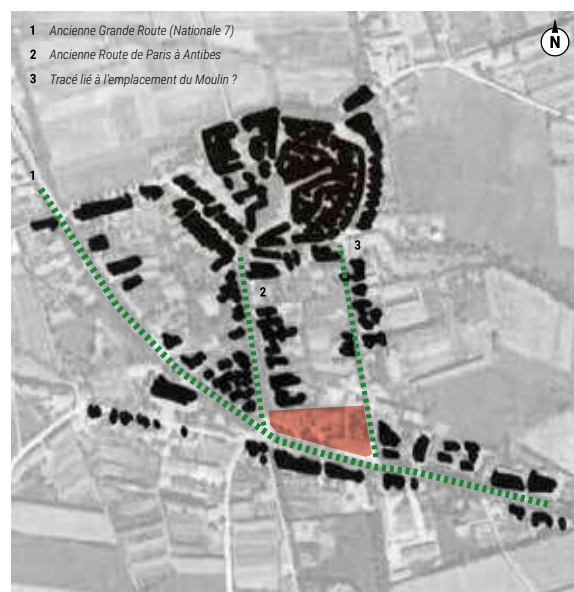
1944 - Photographie aérienne & analyse

L'îlot de l'église, un jalon marquant l'entrée de Sénas sur l'axe routier historique.

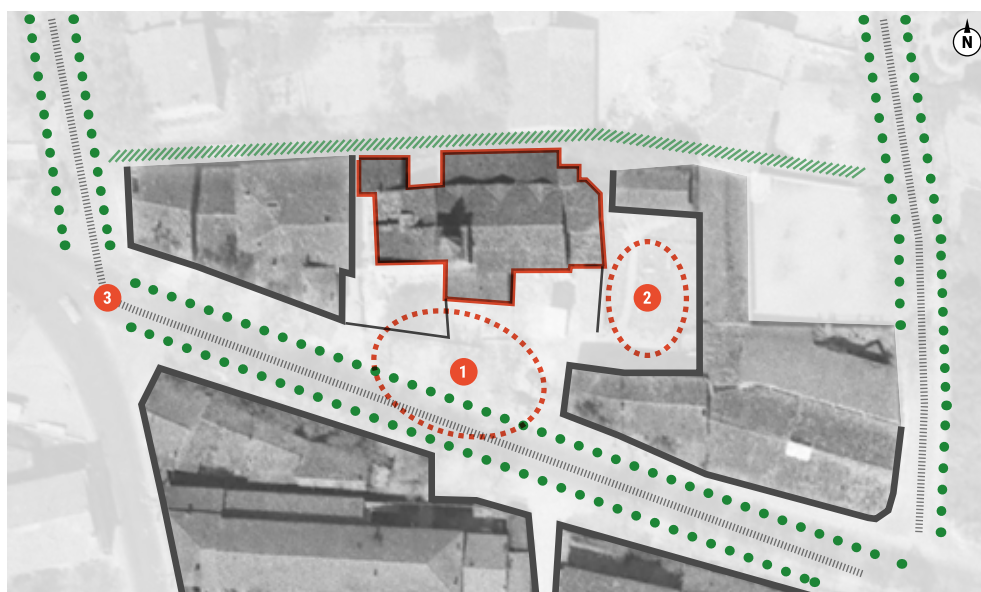
1954 - Photographie aérienne

Analyse urbaine : alignements, masses bâties & vides

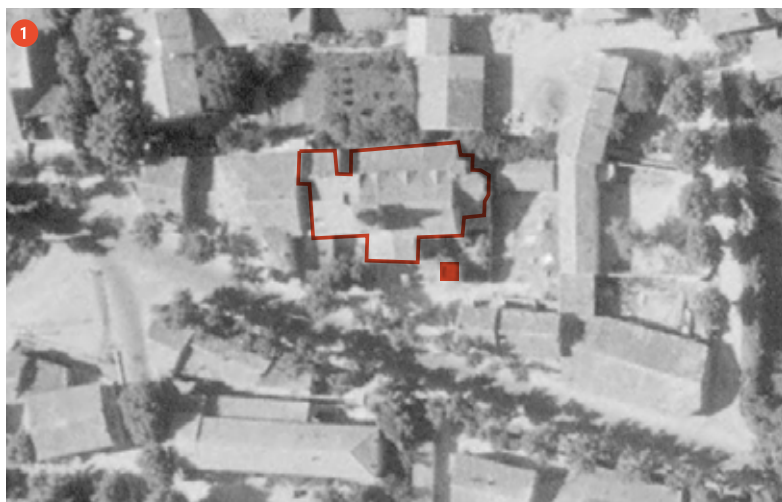
**1947 - Photographie aérienne**  
Disposition de l'îlot quasi similaire à celle du 17/18<sup>e</sup> siècle.  
La cour du chevet est toujours présente.  
Construction d'un poste électrique devant l'église

La destruction de la maison située sur la parcelle AB 307, sur rue, des petites annexes en fond de parcelle AB 306, au bord de l'église et la construction du long bâtiment en fond sur cette même parcelle ont fait disparaître l'intéressante cour au chevet de l'église pour finalement générer une cour en long, sans qualité, n'accueillant que des arrières de bâtiments et leurs accès techniques.

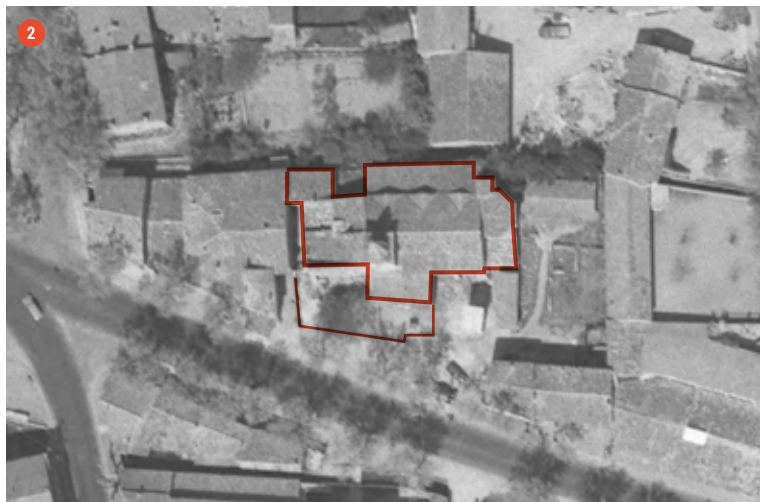
**1954 - Photographie aérienne**  
Premiers élargissements des voiries.  
Densification du bâti en pointe ouest de l'îlot sur le carrefour.  
Modification de l'emprise de l'enclos du presbytère.

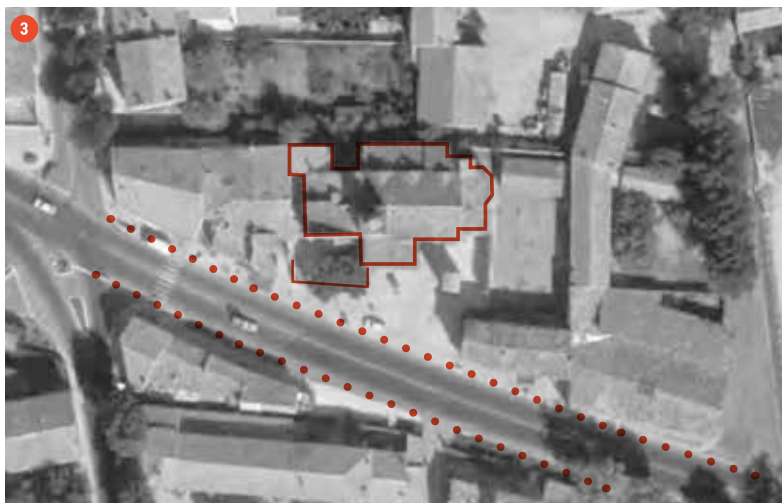
**1971 - Photographie aérienne**  
Disparition des alignements de platanes suite à l'élargissement de la N7  
Création du parking au droit de l'église.  
Réduction de l'enclos du presbytère.

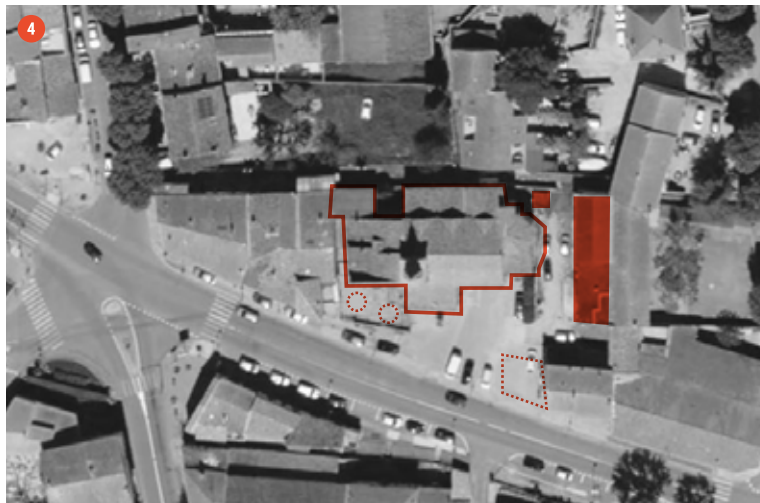
**2019 - Photographie aérienne, état actuel**  
Démolition des bâtis sur rue à l'Est  
Élargissement de la N7 et agrandissement du parking.  
Déplacement du poste EDF à l'arrière du chevet.  
Disparition des arbres du presbytère.

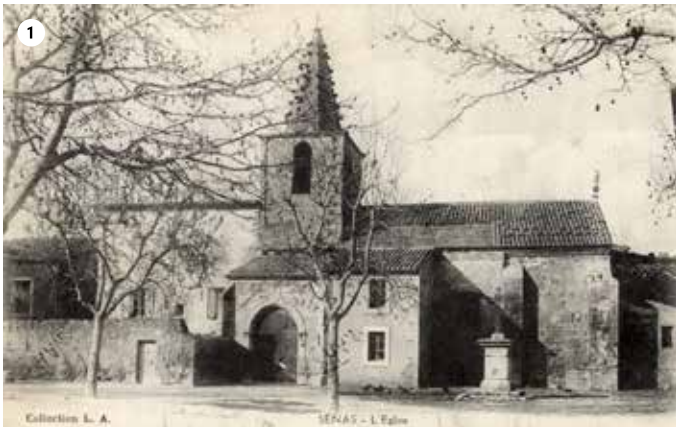
1914 - Carte postale ancienne  
Vue de l'église et du calvaire; à gauche le presbytère et son enclos.

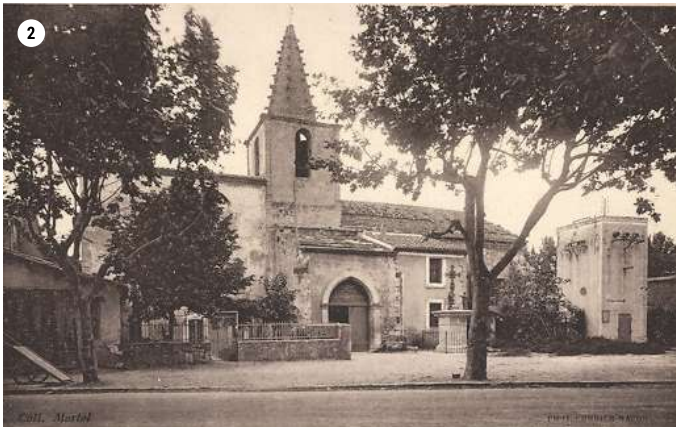
1936 - Carte postale ancienne  
Construction d'un poste électrique; modification de la clôture du jardin du presbytère.

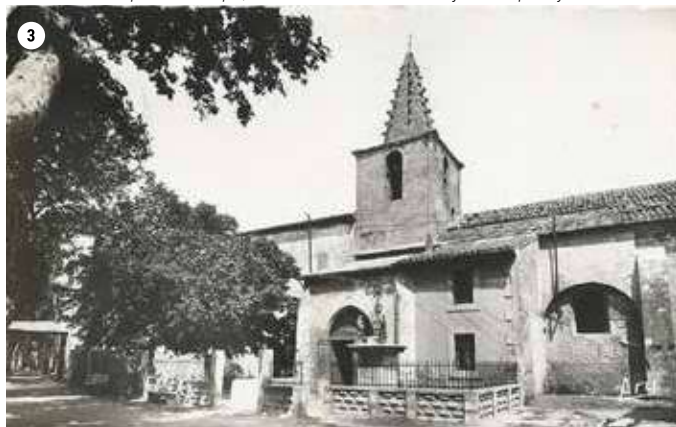
1960 - Carte postale ancienne - L'enclos du presbytère est étendu et encadre l'entrée de l'église et le calvaire; construction de l'escalier béton du presbytère.

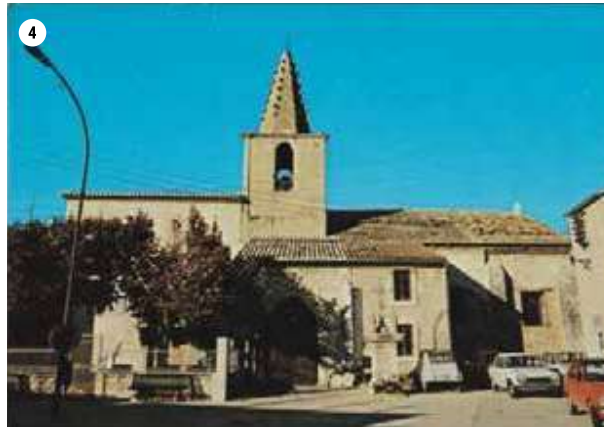
1979 - Photographie - Aménagement d'un parking; modification de la clôture du presbytère; disparition des platanes.

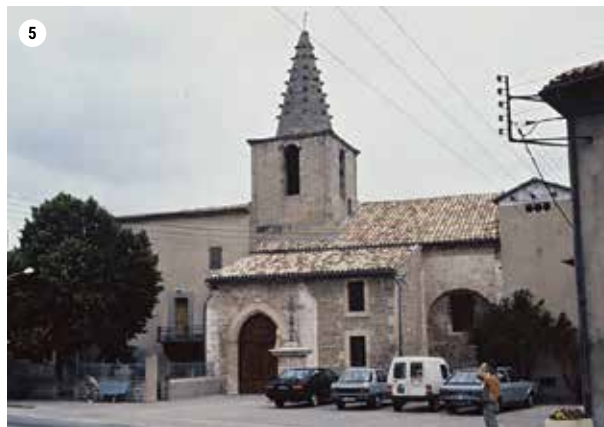
1990 - Photographie Couverture en tuile des toitures pierre; mise à nue des moellons en façade; suppression de l'enclos devant l'entrée; parking.

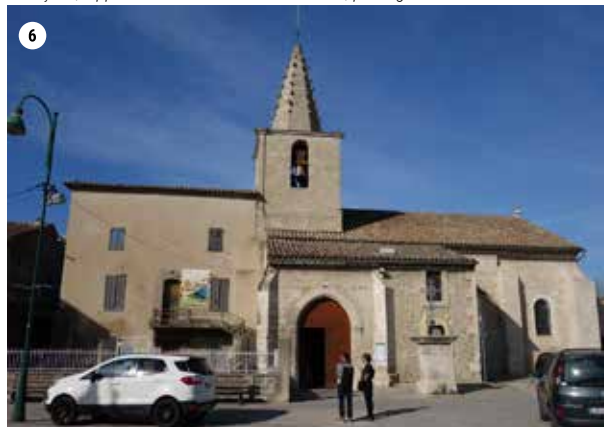
2019 - Photographie  
Etat actuel: disparition des arbres, démolition du poste électrique & de la bâtisse sur rue

- Modifications successives de l'emprise du jardin du presbytère, disparition du mur d'enceinte au profit d'un mur bahut et d'une grille, disparition des arbres du jardin;
- Déplacement du calvaire;
- Construction puis démolition d'un poste électrique, finalement déplacé à l'arrière du choeur;
- Disparition des arbres du presbytère et de l'alignement planté de la Grande Route (N7);
- Démolition d'un bâti sur rue;
- Constructions sur l'emprise de l'ancien cimetière;
- Réhabilitations diverses sur l'église (couverture des toitures en tuiles), mise à nue des maçonneries de la décharge (à l'est du porche).
